PROGRAM PRAC KONSERWATORSKICH ELEWACJI KOŚCIOŁA P.W. ŚW MARII MAGDALENY WE FRĄCZKACH

Aktualizacja programu prac konserwatorskich z 2007 roku

Inwestor: Parafia Kościoła Św Marii Magdaleny we Frączkach

Olsztyn, luty 2024

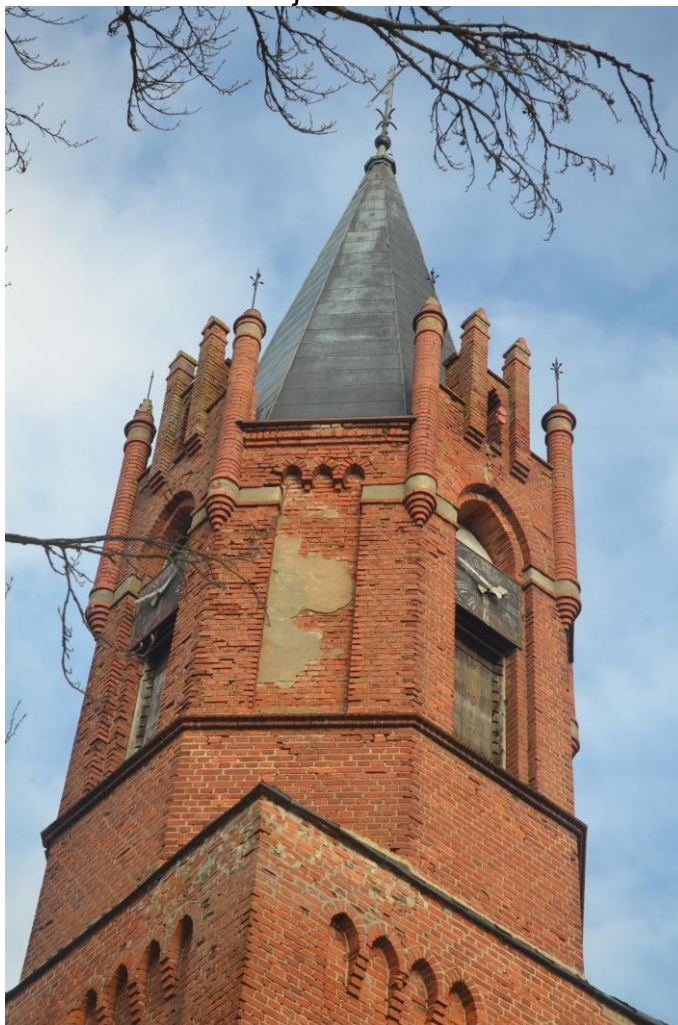
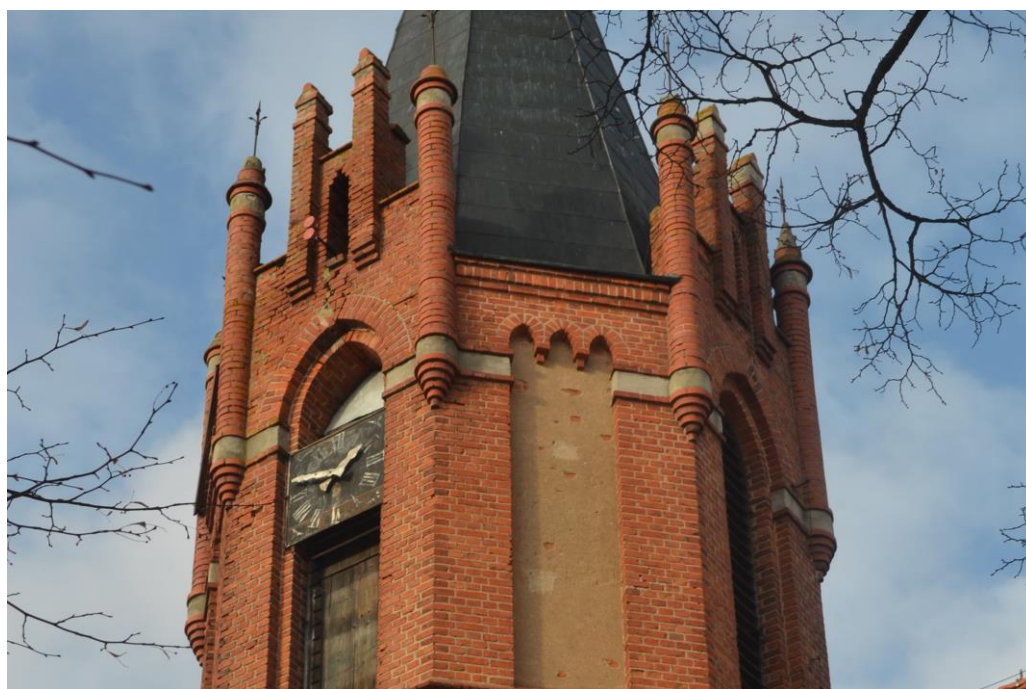
Widać to na przykładzie wieży, zwłaszcza w wyższych partiach gdzie zniszczenia obejmują wszystkie elewacje nie zależnie od orientacji.

Widok zniszczeń na wieży

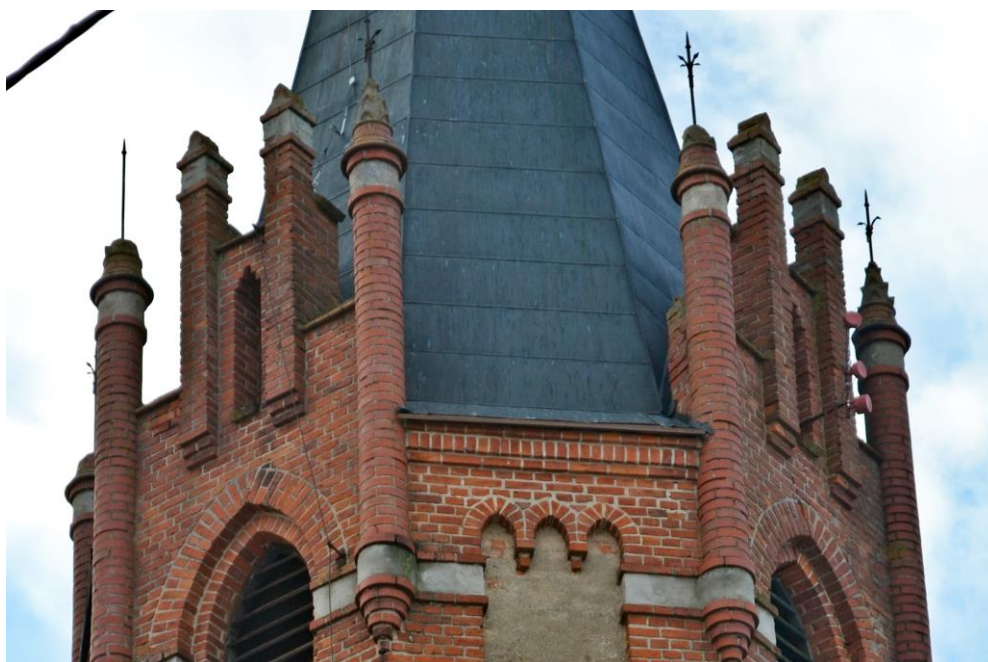
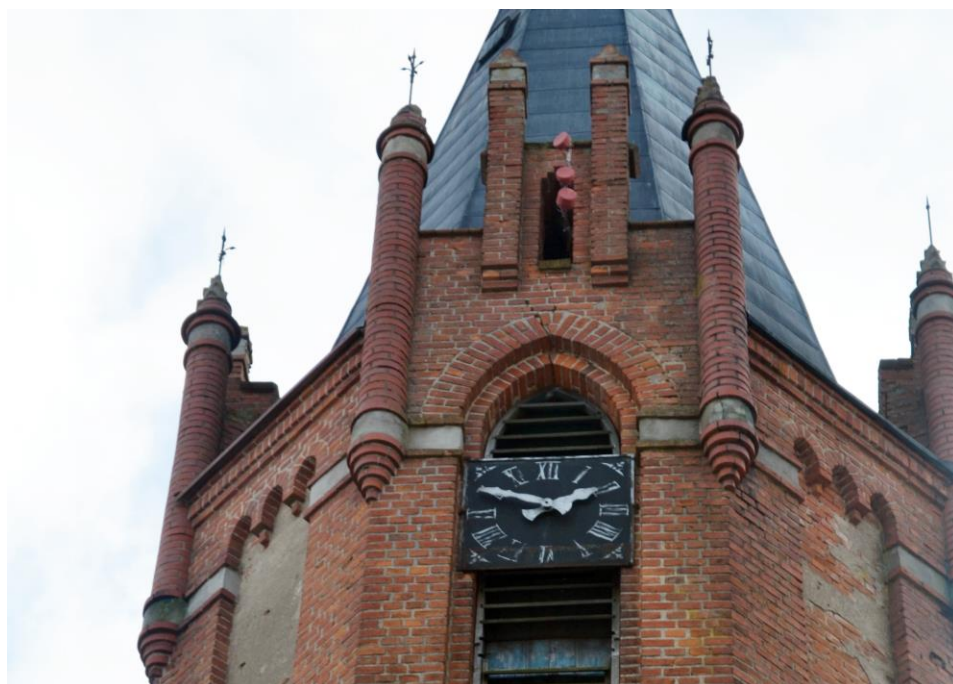
Widok zniszczeń górnych partii wieży.

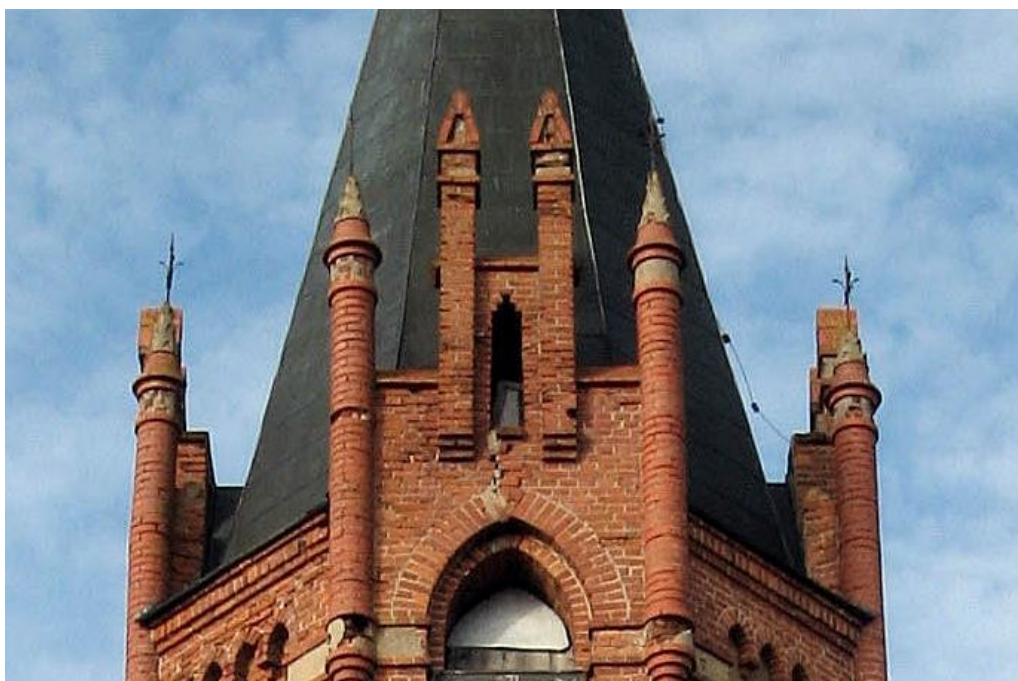
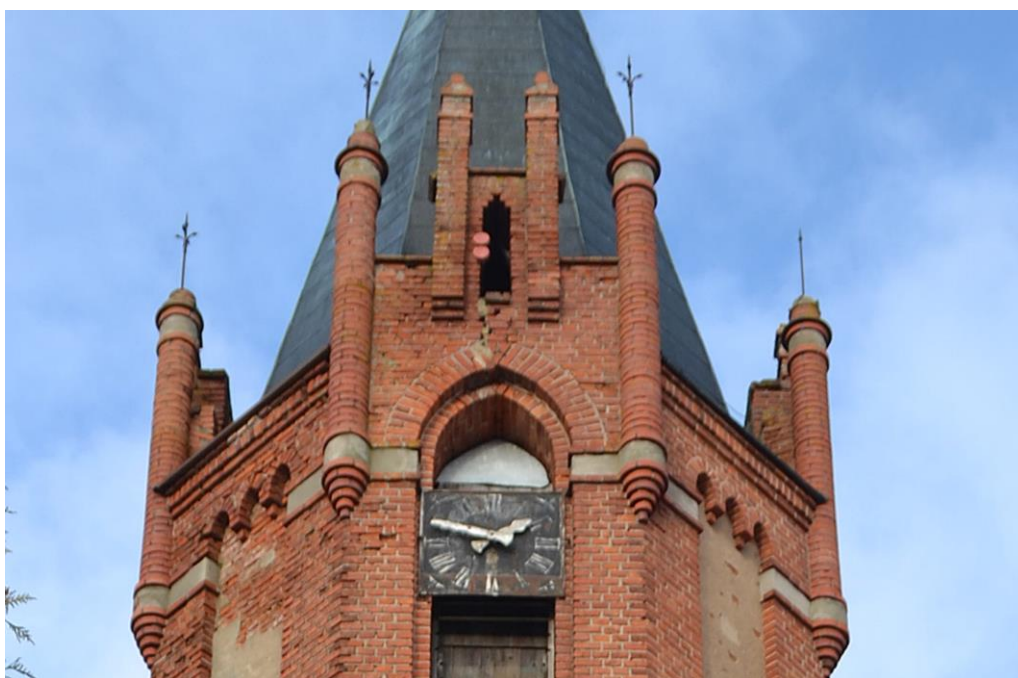
Widok fragmentu korony wieży, górne zdjęcie wykonane w 2007 roku, dolne w 2024, widać miejsca niefachowo naprawiane- górne partie sterczyn oraz ogólnie pogarszający się stan zachowania

W bardzo złym stanie są wszystkie sterczyny, najgorsze po stronie północnej-połowy dwóch spadły i ponownie je wymurowano- niestety niefachowo, pozostałe są pochylone. Niektóre są popękane, pęknięcia są bardzo głębokie. Całe szczyty razem ze sterczynami nadają się praktycznie do rozebrania i ponownego wymurowania. Wątek jest rozluźniony, cegły obluźowane, brak 70% spoin. Z niektórych cegły wypadają lub posiadają bardzo duże ubytki. Wyprawy tynkarskie we fryzach oraz blendach są silnie zniszczone, płatami poodpadały. Prawdopodobnie główną przyczyną zniszczenia jest wieloletnie działanie wody-silne wypłukiwanie zaprawy ze spoin, zamakanie cegieł i spoin i późniejsze zamarzanie wody w porach. Penetrująca woda pogłębiła pęknięcia i rysy powiększając stopień zniszczenia. Sterczyny to detale architektoniczne, które najszybciej ulegają zniszczeniu na zabytkowych obiektach. Są zwykle cienkie, nieosłonięte, narażone na wpływy atmosferyczne ze wszystkich stron, a przy tym łatwo przemakające i przemarzające. Często posiadają zatopione w strukturze metalowe iglice, które korodując przyspieszają destrukcję.

Celem powinno być usunięcie zniszczeń wywołanych zawilgoceniem i zasoleniem murów. Konieczna będzie lokalizacja przyczyn i źródeł powyższych zniszczeń oraz ich eliminacja. Należy naprawić wszystkie sterczyny i schodkowe szczyty, rozebrać do zdrowego wątku i ponownie wymurować, również te wymurowane nieprawidłowo. Wszystkie parapety, przykrycia i zwieńczenia murów należy naprawić.

Konieczne będzie rozebranie i ponowne wymurowanie osłabionych partii schodkowych szczytów i sterczyn. Należy ostrożnie, miarę możliwości nie niszcząc cegieł zdemontować do „zdrowych” partii o trwałym wątku i nie zdeintegrowanej zaprawie murarskiej. Do ponownego wymurowania należy użyć zaprawy niskoalkalicznej – bez dodatku szarego cementu, np. **prod Optolith, Mapeii, Remmers lub Keim**. Powinna to być zaprawa na bazie niskoalkalicznego cementu z dodatkiem trasy reńskiego. Zaprawa taka charakteryzuje się wysoką odpornością na działanie szkodliwych warunków atmosferycznych, posiada wysoką paroprzepuszczalność i elastyczność.

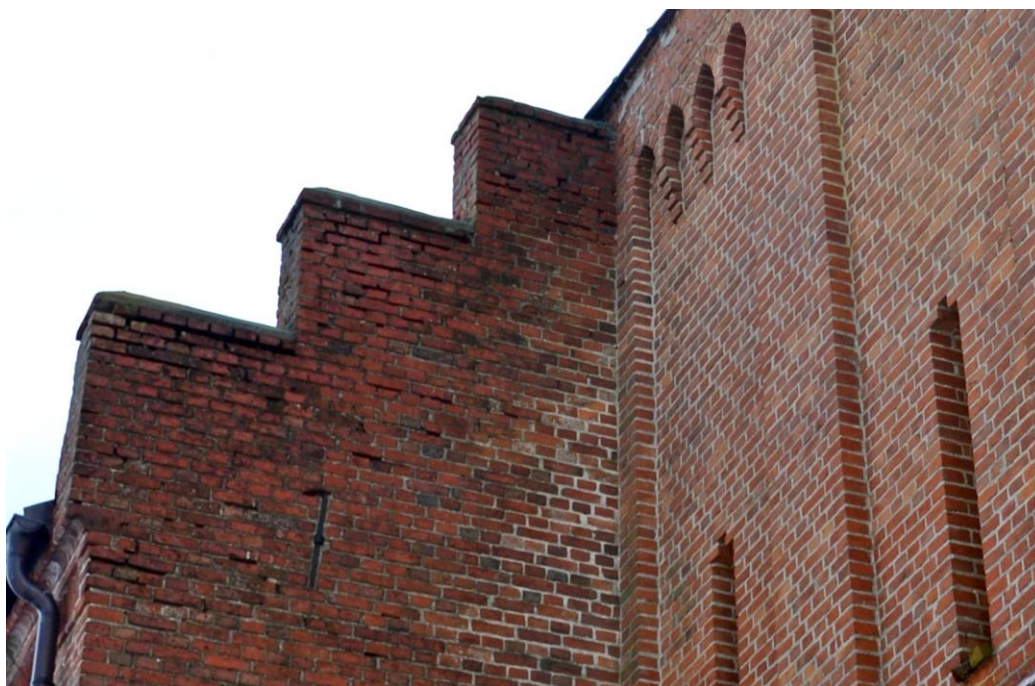
Fragment bocznego szczytu nawy od strony północnej, silne zawilgocenie i nawarstwienia glonów

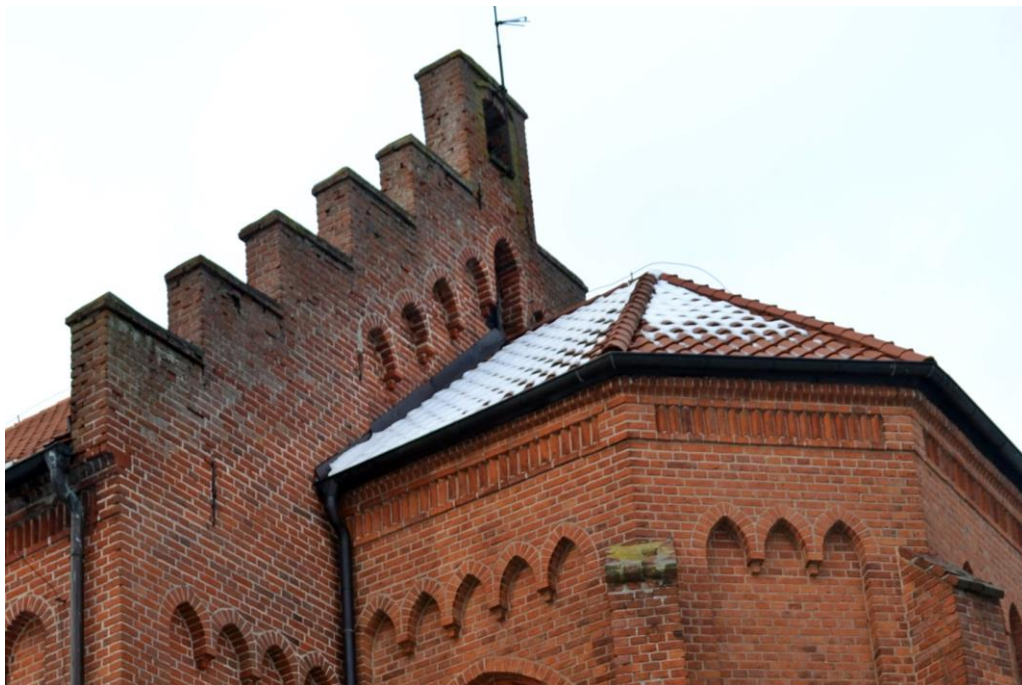
Podobnie, chociaż mniej zniszczone są schodki szczytu elewacji wschodniej- od prezbiterium. Tutaj również spoiny są wypłukane, cegły posiadają ubytki, całość silnie porośnięta jest glonami.

Fragment szczytu nawy od strony prezbiterium- widoczne silne zawilgocenie i grube nawarstwienia glonów.

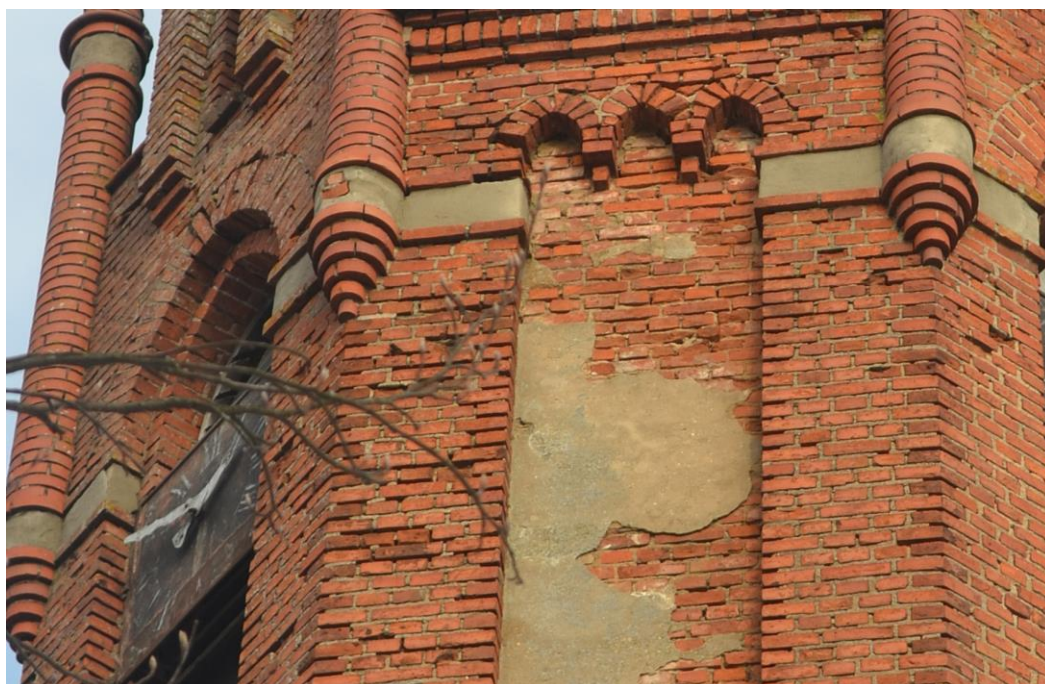
Duże ubytki cegieł w formie głębokich pęknięć są spowodowane działaniem silnych ciśnień wskutek zamarzania wody w materiale porowatym. Zdarza się, że przyczyną zniszczeń są niewłaściwie dobrane zaprawy w spoinach. W przypadku zbyt silnej zaprawy w spoinach na granicy cegły i betonowej zaprawy powstają bardzo duże naprężenia ścinające, które miażdżą cegłę. Również niska nasiąkliwość spoin powoduje przedostawanie się wilgoci do cegieł, posiadających większą porowatość, co w konsekwencji przyspiesza procesy destrukcyjne.

Widok uszkodzonych cegieł

12. Uzupełnienie ubytków cegieł.

Pojedyncze cegły o stopniu zniszczenia powierzchni przekraczającym 60% lub silnie zdeintegrowanej strukturze należy zastąpić ceglami o odpowiednich parametrach i wyglądzie- najlepiej stosując starą cegłę rozbiórkową licówkę o podobnych parametrach fizyko-mechanicznych, tym samym rozmiarze i kolorze. Mniejsze ubytki do wielkości około 60% powierzchni cegły należy uzupełnić zaprawą gotową imitującą ceramikę na bazie spoiw mineralnych np. **prod Remmers lub Optolith**. Jest to gotowa zaprawa do uzupełniania ubytków w cegle i kamieniu, o cechach fizycznych zgodnych z oryginałem. Zaprawa dostępna jest w wielu kolorach, można również zamawiać odcienie specjalnie dobrane do koloru cegieł danego obiektu. Jest to zaprawa mineralna wymagająca sezonowania, przez co najmniej 7 dni. W tym celu należy ją utrzymywać w stanie wilgotnym nie dopuszczając do wyschnięcia.

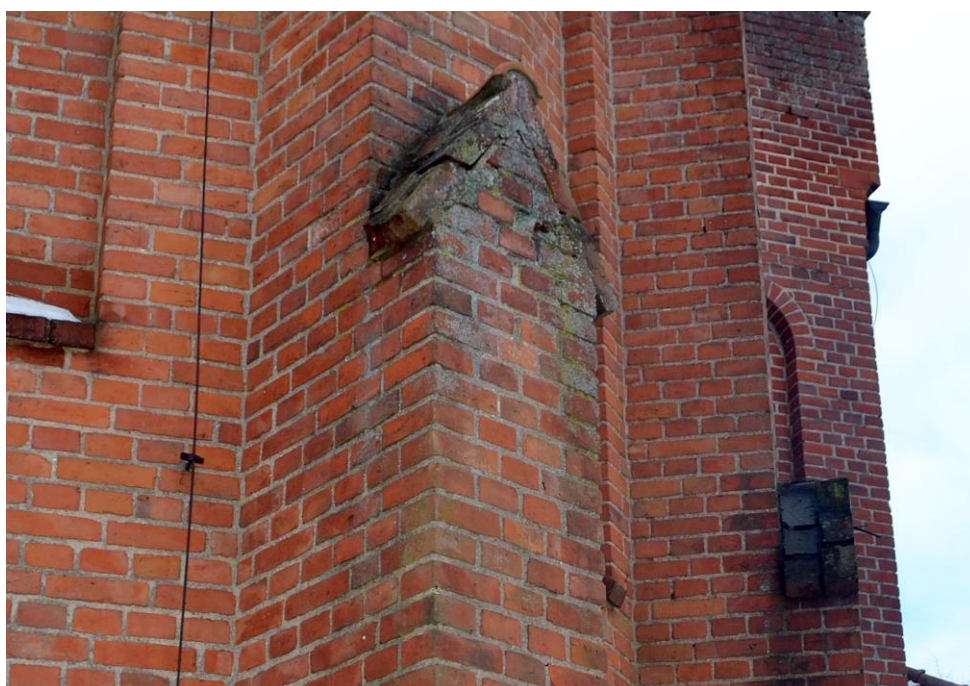
Poważnie zniszczone są wszystkie parapety, daszki, okapy i zwieńczenia przypór, po których spływa woda, a także niektóre mury bezpośrednio pod i wokół tych elementów. Zwieńczenia części przypór rozwarstwiają się, cegły są obluzowane, często wypadają. Tam gdzie parapety i daszki nie naprawiano, a woda gromadziła się i spływała po ścianie lub, co gorsza dostawała się pod parapet w strukturę muru, powstały w pierwszym przypadku czarne porośnięte glonami nacieki w drugim wysolenia w postaci białych otoczek na granicy strefy odparowywania wody. Nasiąknięte wodą cegły i spoiny przez wiele lat uległy zniszczeniu, złuszczały się, są popękane. W podobnie złym stanie są betonowe czapki przykrywające schodki szczytu elewacji od prezbiterium.

Widok przykrycia schodkowej szkarpy

11. Przemurowanie niektórych partii ścian. W niektórych fragmentach wątku z powodu silnej dezintegracji i wypłukania spoiwa zaprawy murarskiej widoczne są wypadające cegły. Dotyczy to zwłaszcza przykryw schodkowych szkarp. W miejscach osłabionego wątku, podobnie jak w przypadku sterczyn, fragmenty muru należy rozebrać i ponownie wymurować na zaprawę trasową niskoalkaliczną jak w punkcie 5.

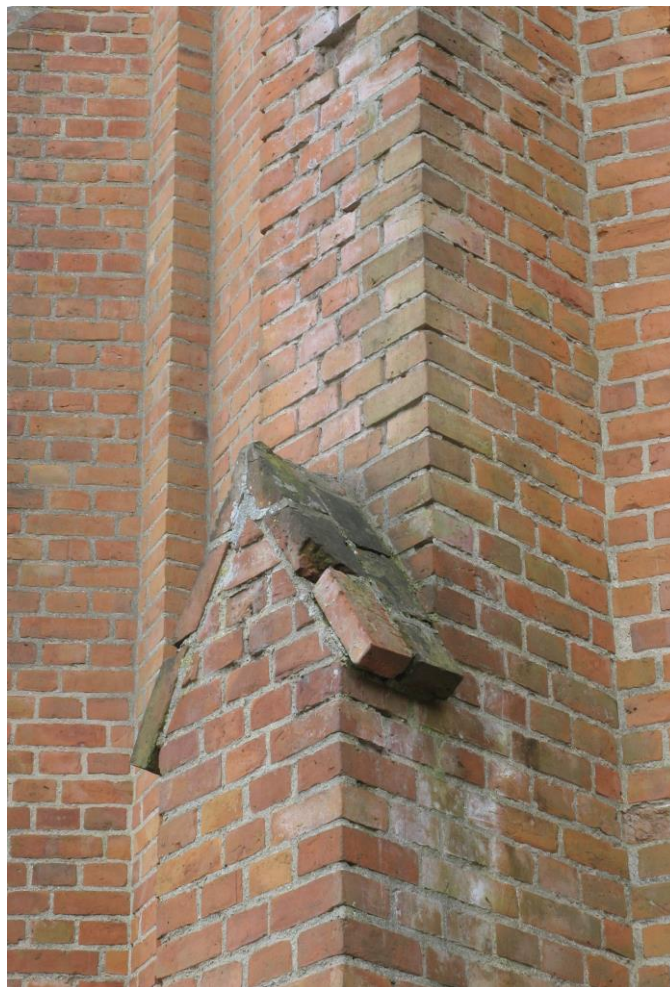
Widok zniszczeń na szkarpie wywołanych wypłukiwaniem soli

7. Wykonanie zabiegów odsalających.

Zabieg przeprowadzić metodą migracji soli do rozszerzonego środowiska. Ponieważ przewidziane do odsolenia partie muru prawdopodobnie zawierają znaczne ilości soli konieczne będzie zastosowania kompresów o dużej zdolności kumulacji wyekstrahowanych soli. Z tego względu należy użyć okłady odsalające z mieszaniny pulpy celulozowej, bentonitu i piasku szklarskiego w proporcjach wagowych 1:1:6. Przez cały czas trwania zabiegu obszar odsalany powinien być zadaszony i osłonięty, aby nie nastąpiło zamoczenie kompresów w przypadku wystąpienia opadów, jak również celem zabezpieczenia przed zbyt szybkim odparowaniem przy silnym nasłonecznieniu i wietrze. Po każdym zabiegu powinien być badany stopień odsolenia jak również to czy nie nastąpił wzrost

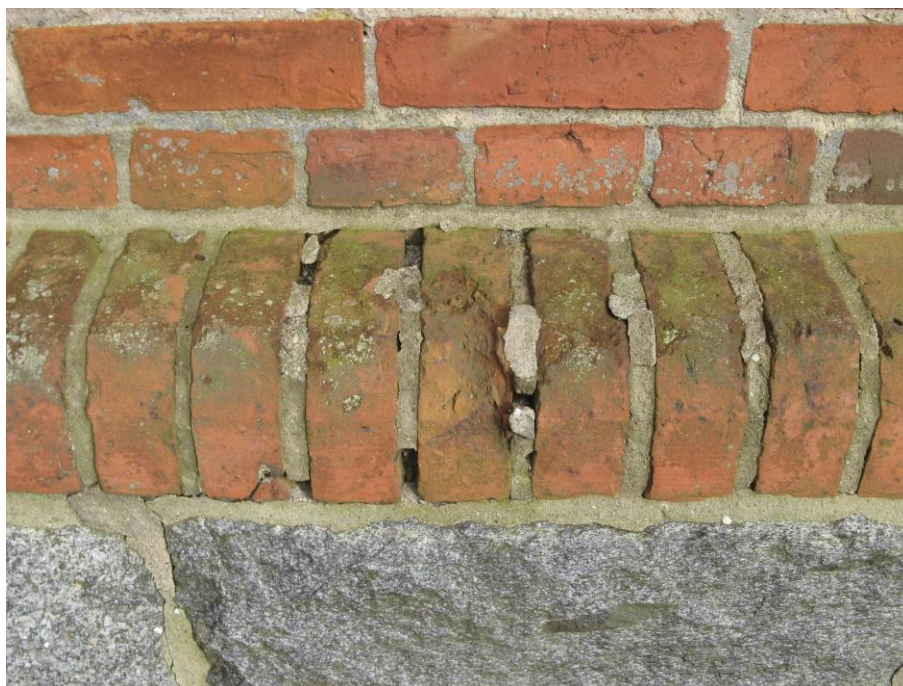
Widok porośniętej ceglanej pokrywy odsadzki cokołowej

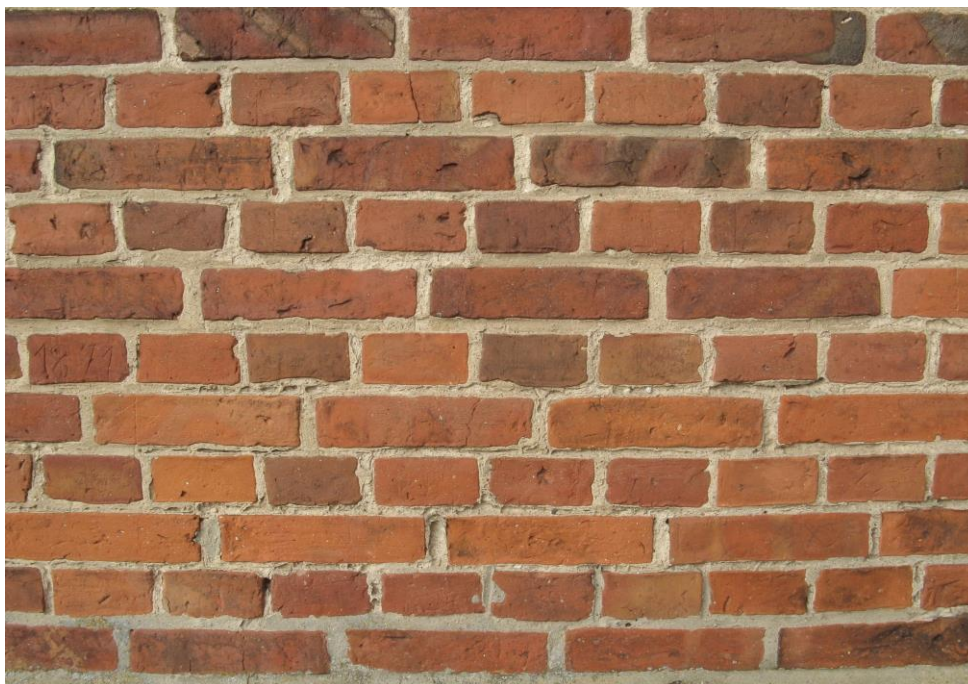
Wątek ceglany ścian korpusu nawowego, prezbiterium po za szkarpami oraz dolna połowa wieży jest ogólnie w stanie dobrym. Przypuszczalnie wynika to z usytuowania obiektu. Kościół wzniesiono na dość dużym pagórku narażając jego najwyższe partie na działanie silnych wiatrów. Do budowy zabytku użyto w większości dobrze wypalonych cegieł, sterczyny nawet wykonano z cegieł klinkierowych, jednak nie zdołały się oprzeć niszczącym warunkom atmosferycznym. W nielicznych miejscach widoczne są cegły zlasowane – kruszące się i osypujące. W najlepszej kondycji są cegły na ścianie korpusu od południa. Tu też najmniej jest detali i elementów architektonicznych ułatwiających dostawanie się wody w strukturę muru przez zniszczenia. Spoiny są ogólnie dobrze zachowane, po za miejscami wcześniej opisanymi – w okolicach zniszczonych parapetów i odsadzki cokołowej.

Fragment ściany po stronie południowej

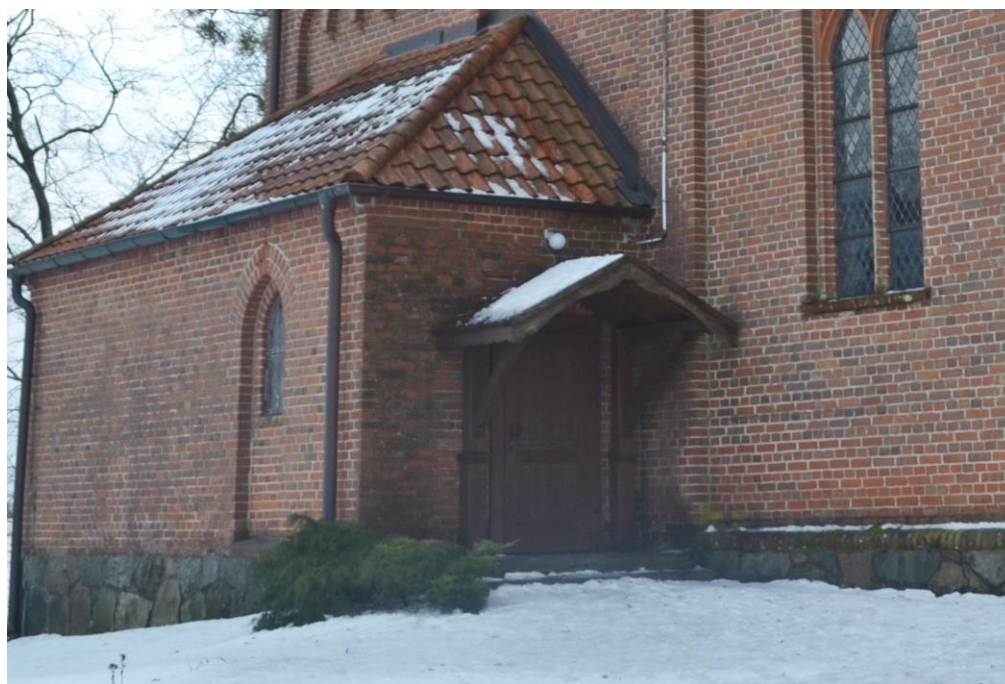
W małym stopniu cegły i spoiny pokryte są czarnymi nawarstwieniami, znacznie więcej grubych powłok tworzą glony, we wcześniej opisywanych miejscach intensywnego gromadzenia się wilgoci: na parapetach, na ścianie frontowej po lewej stronie wieży, w narożniku wewnętrznym zakrystii i ściany północnej.

Widok fragmentu ściany północnej porośniętej glonami.

9. Dezynfekcja muru. Wszystkie miejsca wcześniejszego występowania mikroorganizmów i roślinności a szczególnie narażone na ich ponowny wzrost powinny być dwukrotnie zdezynfekowane preparatem **np. Algat prod. Altax**. Preparat nanosi się pędzlem lub przez natrysk.

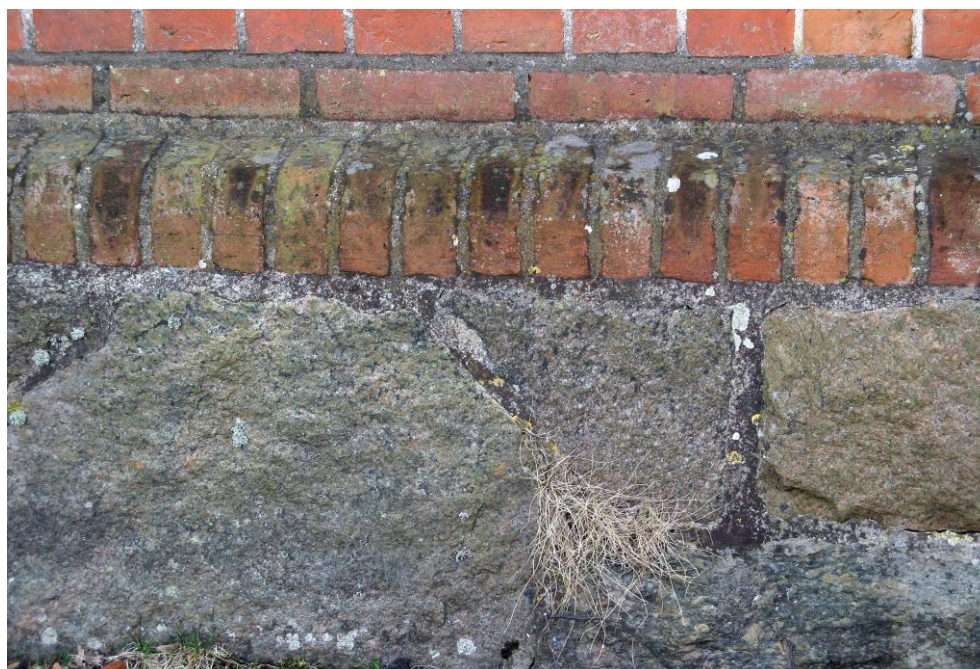
W dobrym stanie jest kamienny cokół. Kamienie są porośnięte glonami, mniej po stronie południowej, dość silnie od północy. Część spoin jest uszkodzona - popękana lub odspojona od wątku kamiennego.

Widok cokołu porośniętego glonami

1. Oczyszczyć spoiny z powłok farb metodami jak w przypadku tynków
2. Usunąć spoiny wypadające i miejscowo uszkodzone
3. Całość oczyścić metodą piaskowania, dobierając rodzaj ścierniwa i ciśnienie piaskowania tak, aby nie uszkadzać spoin.
4. Uzupełnić spoiny zaprawami gotowymi do kamieni np. prod Remmers, Optolith, Tubag.

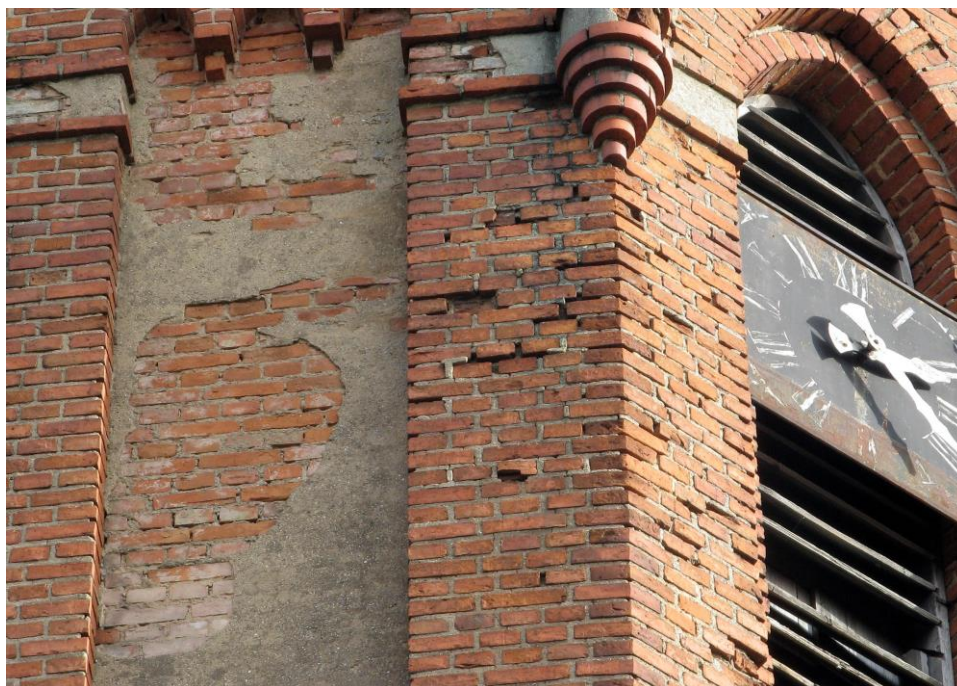
W złym stanie są wszystkie wyprawy tynkarskie. Tynki płatami słuszcują się, są brudne, pokryte nawarstwieniami i glonami. Na niektórych widać ciemne plamy i zacieki od wilgoci, oraz białe wykwitły soli.

Widok zniszczonego tynku na wieży.

1. Skucie zniszczonych tynków. Dotyczy to wypraw popękanych, odspajających się oraz takich, gdzie widoczne są zniszczenia wywołane zawilgoceniem i krystalizacją soli rozpuszczalnych.
2. Ocena stanu zachowania cegieł i zapraw w spoinach w obrębie odsłoniętych partii. *W razie potrzeby pobranie próbek do określenia zawartości soli rozpuszczalnych.*

8. Pokrycie odsłoniętych partii muru wyprawą tynkarską. Proponuje się założenie tynku mineralnego gotowego, na bazie trasy, w dwóch warstwach, o ostatecznej fakturze drobnoziarnistej, z zapraw np. prod. Baunit, Mapeii, Remmers lub Keim. Pierwsza warstwa z zaprawy podkładowej, o dużym uziarnieniu do 3mm, druga wierzchnia warstwa o uziarnieniu do 0,2mm.

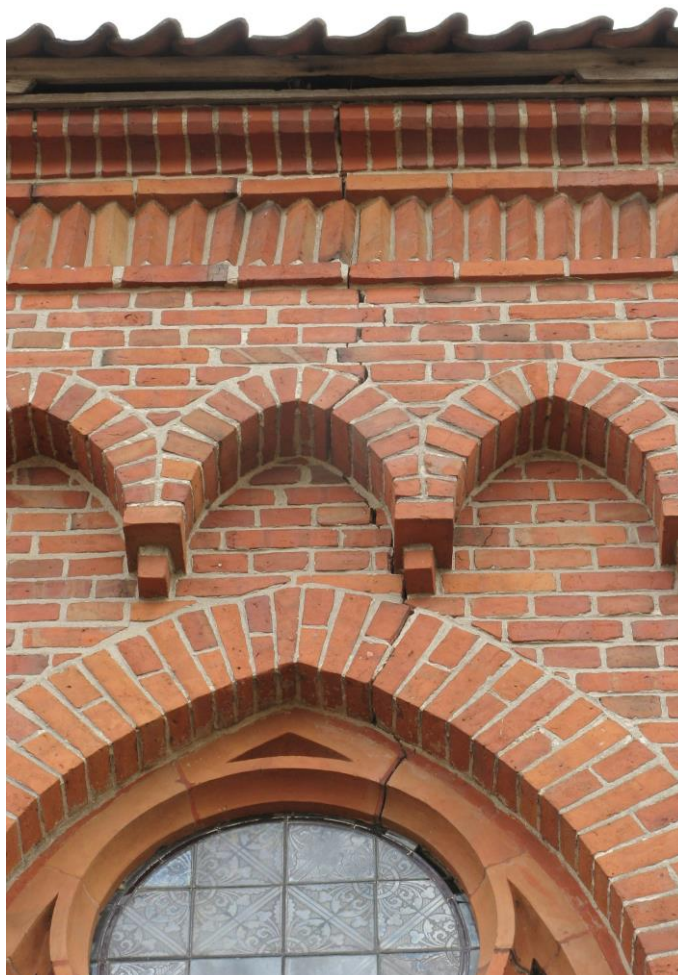
W kilku nadprożach okien mur pęka, zarysowania przechodzą do wnętrza. Nie są zbyt szerokie, nie widać przesunięć.

Widok pęknięcia w nadprożu okna

6. Wykonanie przeszycia spękań. Zastosować metodę spiralnych prętów typu Helifix ze stali austenitycznej. Użyć systemowych zapraw do wtapienia prętów.
