BADANIA KONSERWATORSKIE
KAPLICA PW. ŚW. ROZALALII
KIEŻLINY, GM. DYWITY, POW. OLSZTYŃSKI

AUTORKA BADAŃ
IZABELA JOANNA ŚWIĘTOCHOWSKA

MAJ 2024

1.0 IDENTYFIKACJA ZABYTKU

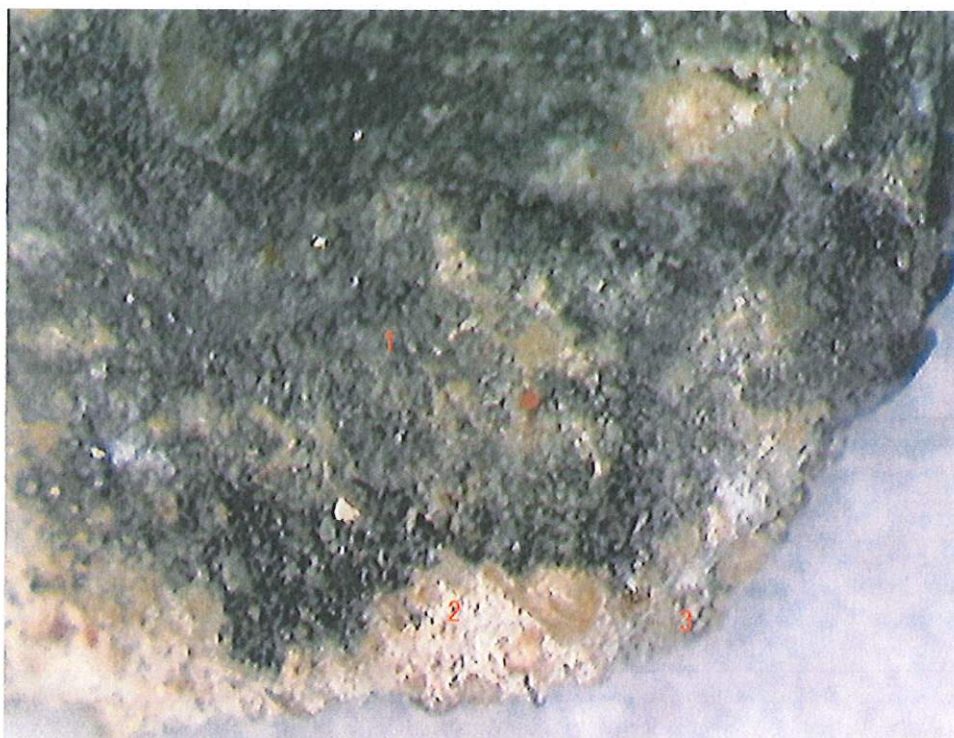
1. Próbkę zaprawy pobrana z punktu nr 6 – powiększenie x 25. Widoczna zaprawa wapienna z domieszką popiołu (1), zaprawa wapienno-piaskowa (2), zaprawa cementowa (3) - reperacja.

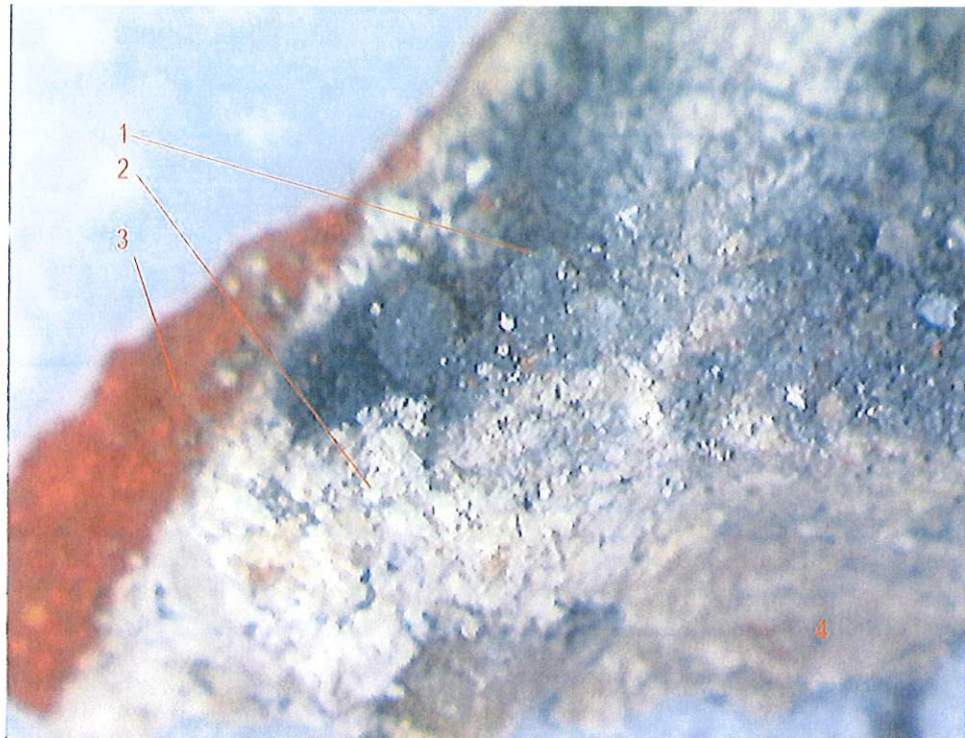
2. Próbkę zaprawy pobrana z punktu 5. Powiększenie x 25. Widoczna zaprawa wapienna z domieszką popiołu (1), zaprawa wapienno-piaskowa (2), fragment lica cegły oderwany wraz z zaprawą cementową (4).

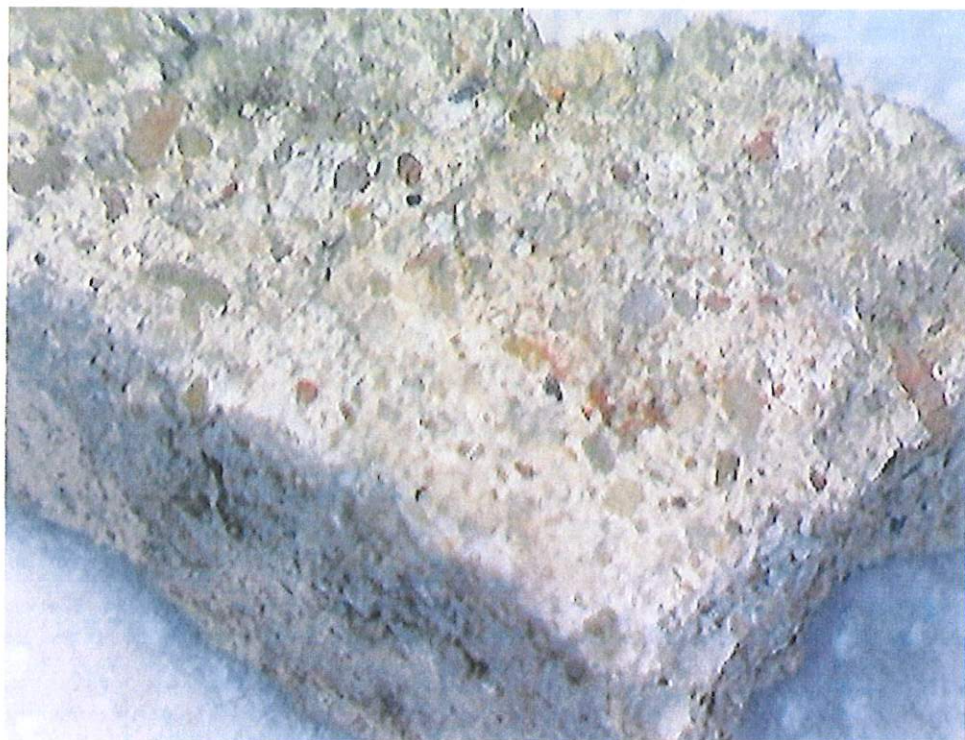
3. Próbkę spoiny pobrana z punktu 7 (przypora). Powiększenie x 10. Widoczna struktura materiału.

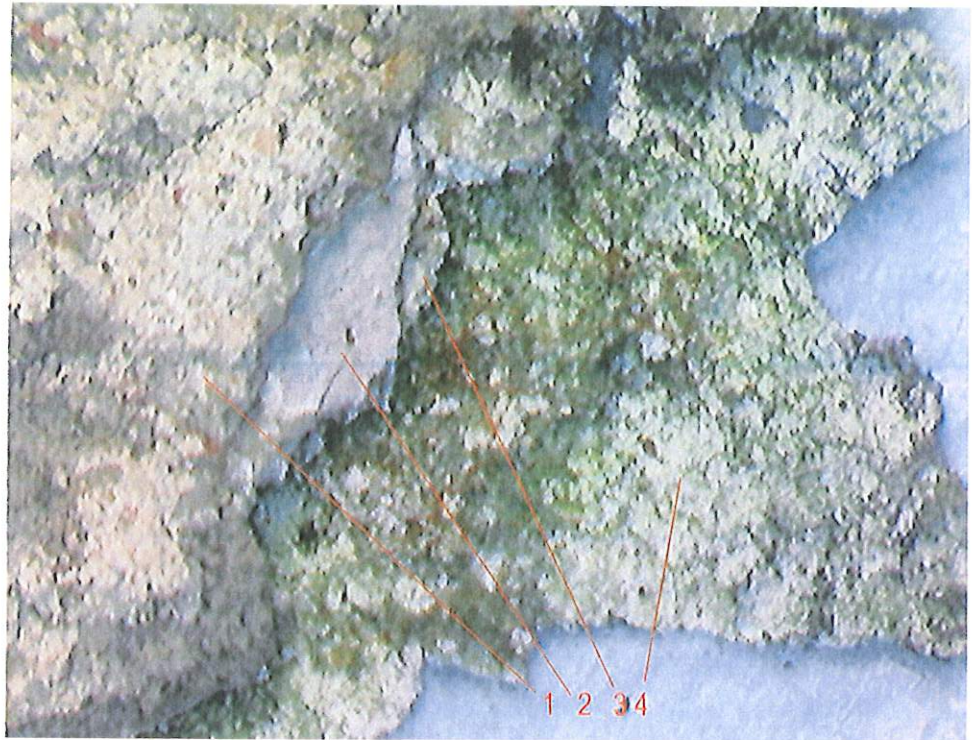
4. Próbką pobrana z punkt nr 4 (glif okna). Powiększenie x 25. Widoczny tynk wapienno-piaskowy (1), na którym białe warstwy malarskie (2-4). Widoczne zielone i brunatne przebarwienia spowodowane przez glony.

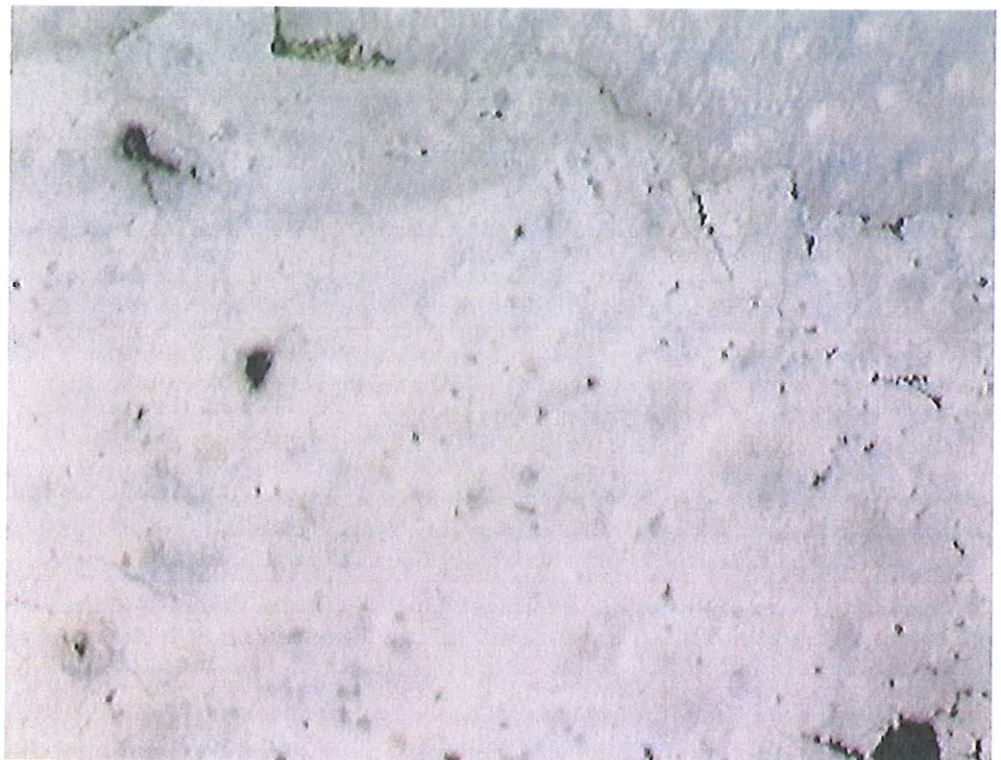
5. Próbką pobrana z punkt nr 4 (glif okna - awers). Powiększenie x 25.

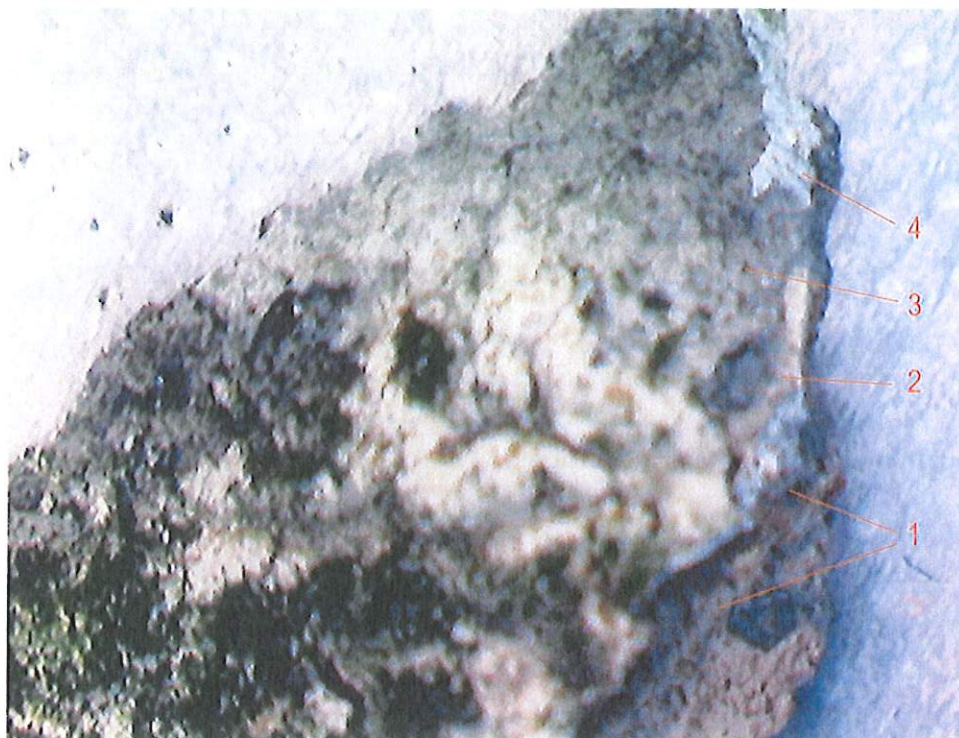
6. Próbką pobrana z punkt nr 8 (głif okna). Powiększenie x 25. Widoczny tynk wapienno-piaskowy (1), na którym białe warstwy malarskie (2-4). Widoczne zielone i brunatne przebarwienia spowodowane przez glony.

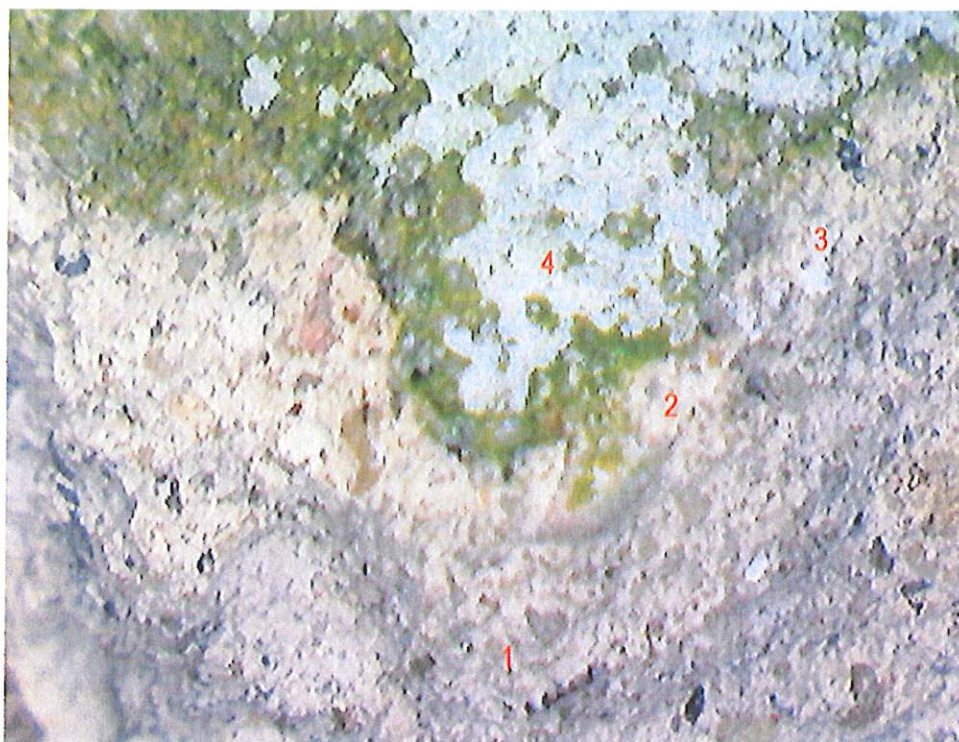
7. Próbką pobrana z blendy (pkt 1). Powiększenie x30. Widoczny tynk wapienno-piaskowy (1), na którym białe warstwy malarskie (2-4).

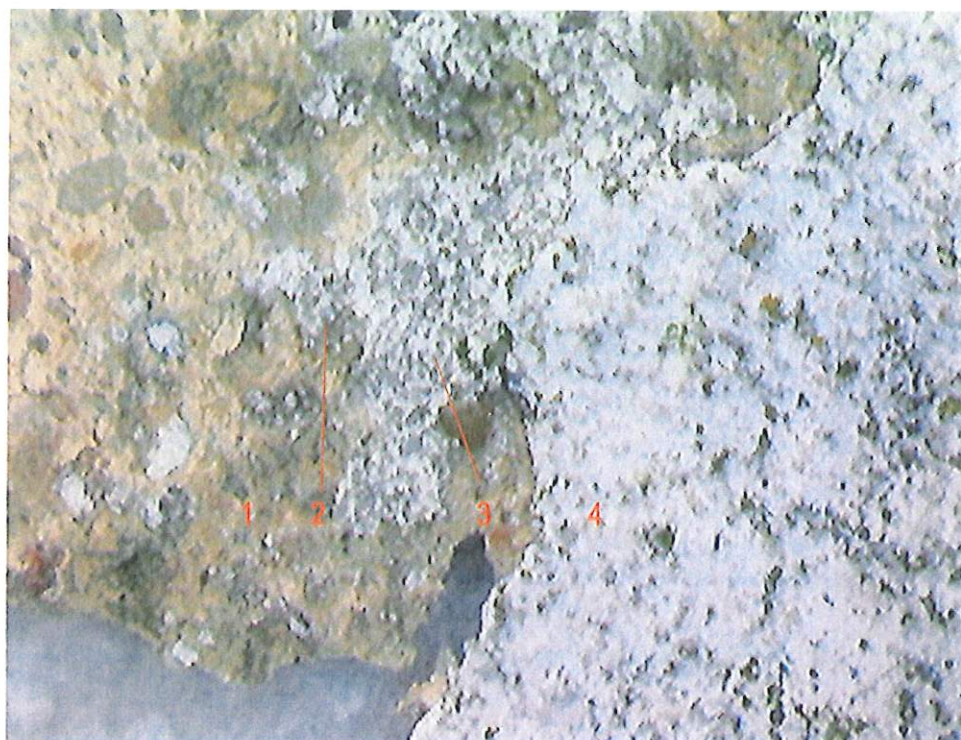
8. Próbkę pobrana z blendy (pkt 2). Powiększenie x30. Widoczny tynk wapienno-piaskowy (1), na którym białe warstwy malarskie (2-4).

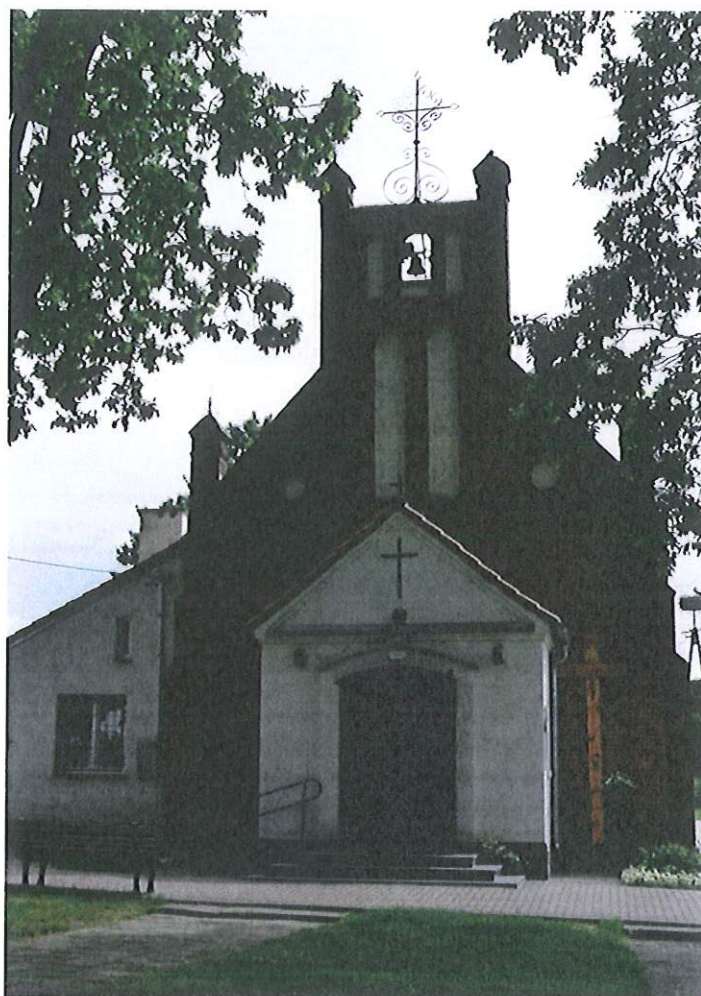
1. Elewacja frontowa (zachodnia) – widoczny stan zachowania

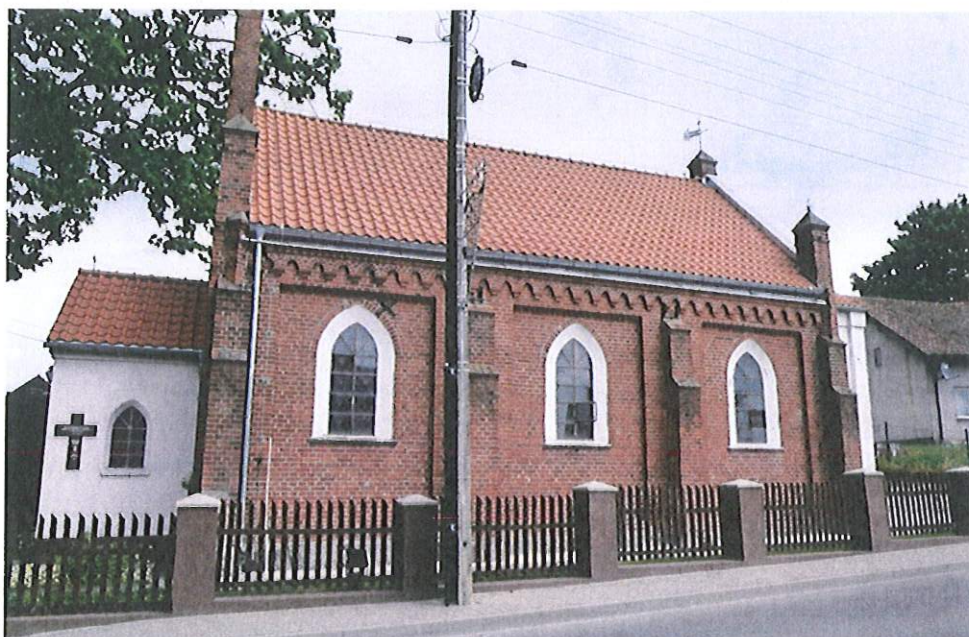
2. Elewacja południowa – widoczny stan zachowania

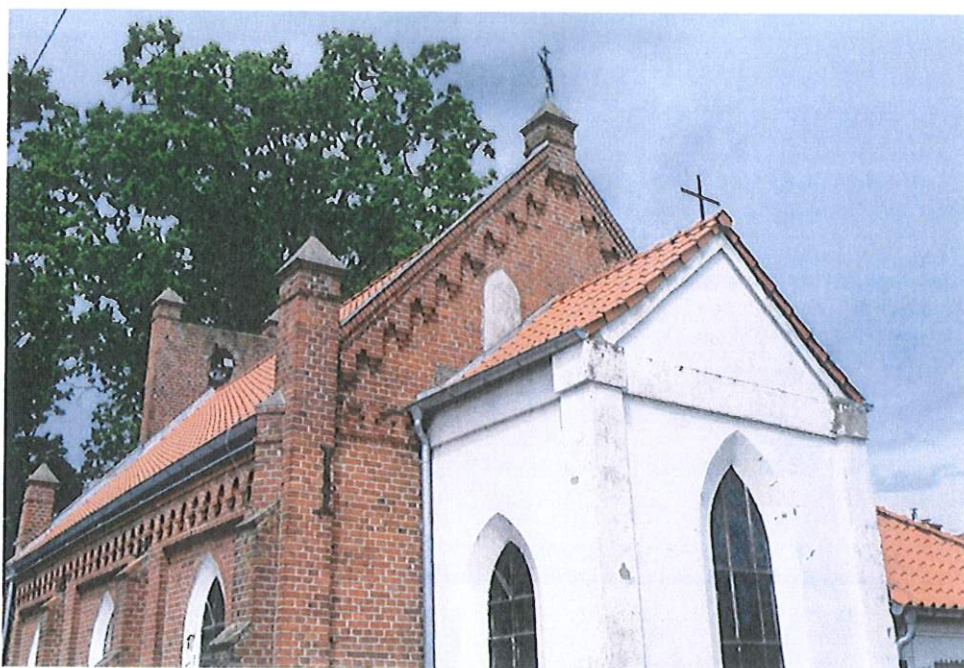
3. Elewacja wschodnia. Widoczny stan zachowania ścian prezbiterium.

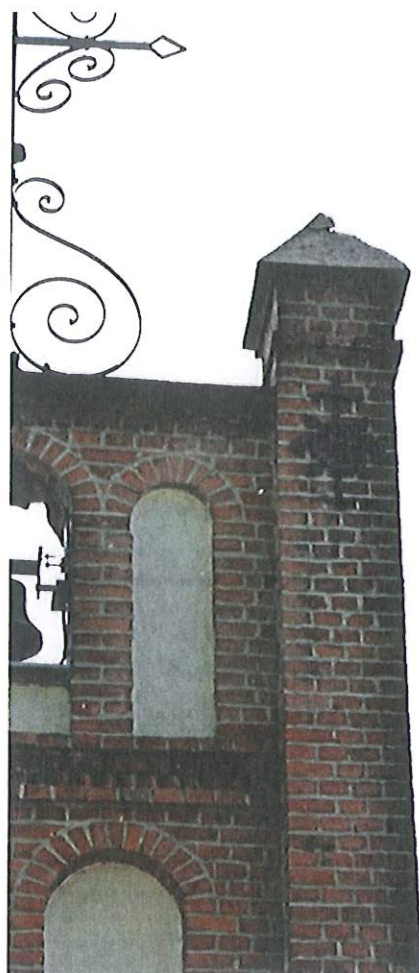
5. Ryzalit elewacji frontowej – strona prawa. Widoczny stan zachowania: zdegradowane spoiny i lico cegieł, ubytki w nakryciu pinakla.

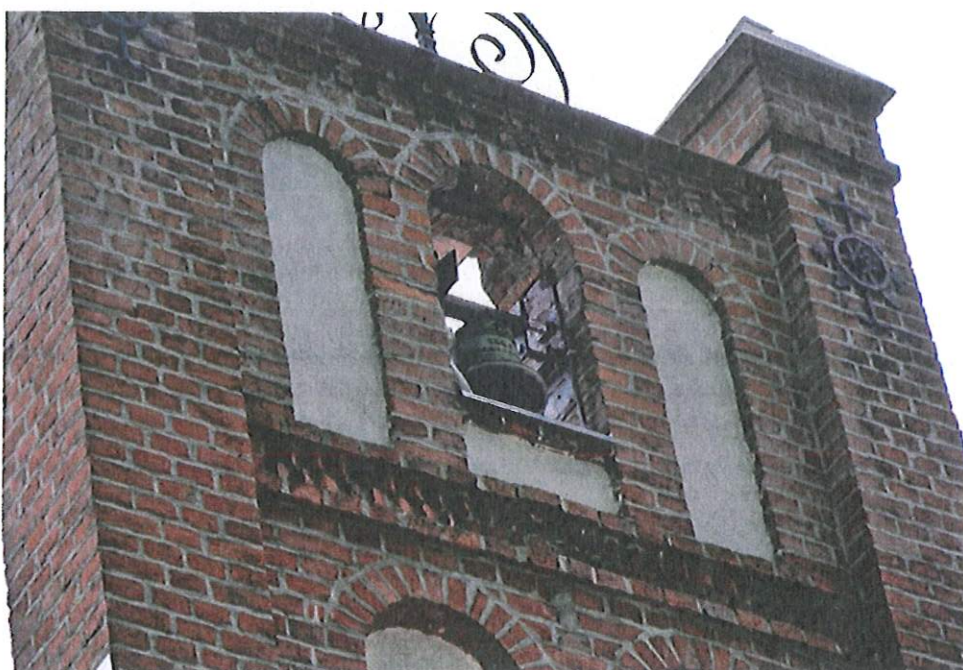
6. Ryzalit w elewacji frontowej (górna partia). Widoczne ubytki w licu cegieł.

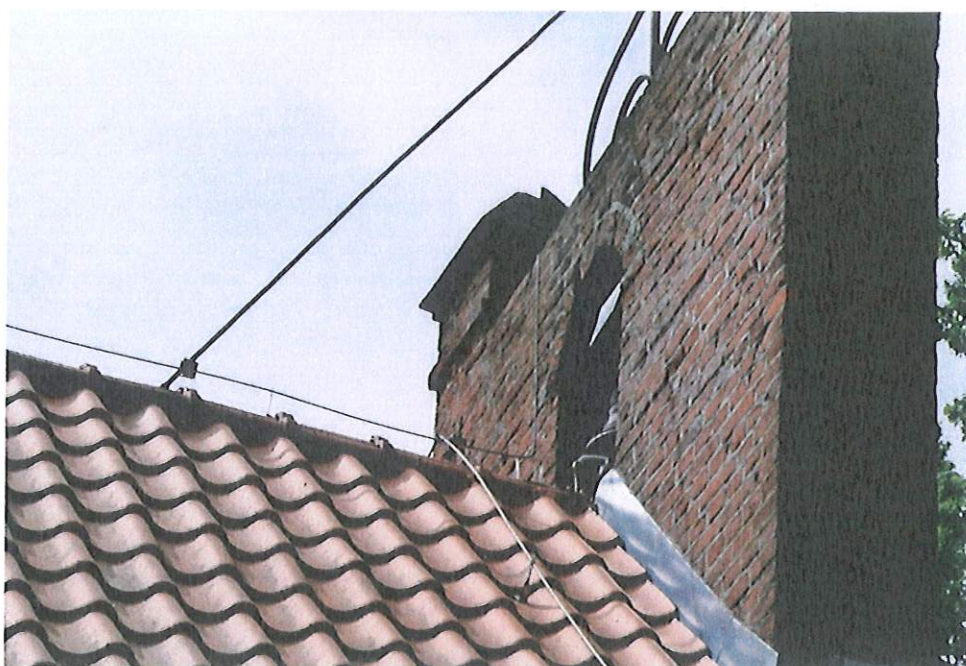
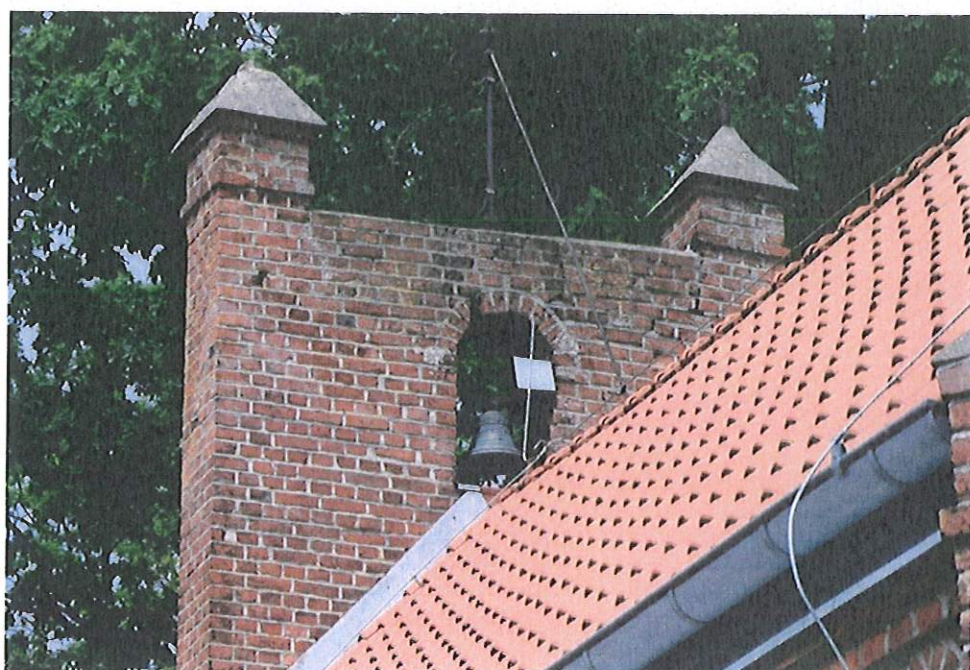
7, 8. Ten sam element widoczny od strony północno-zachodniej i południowo-zachodniej.
Stan zachowania jw.

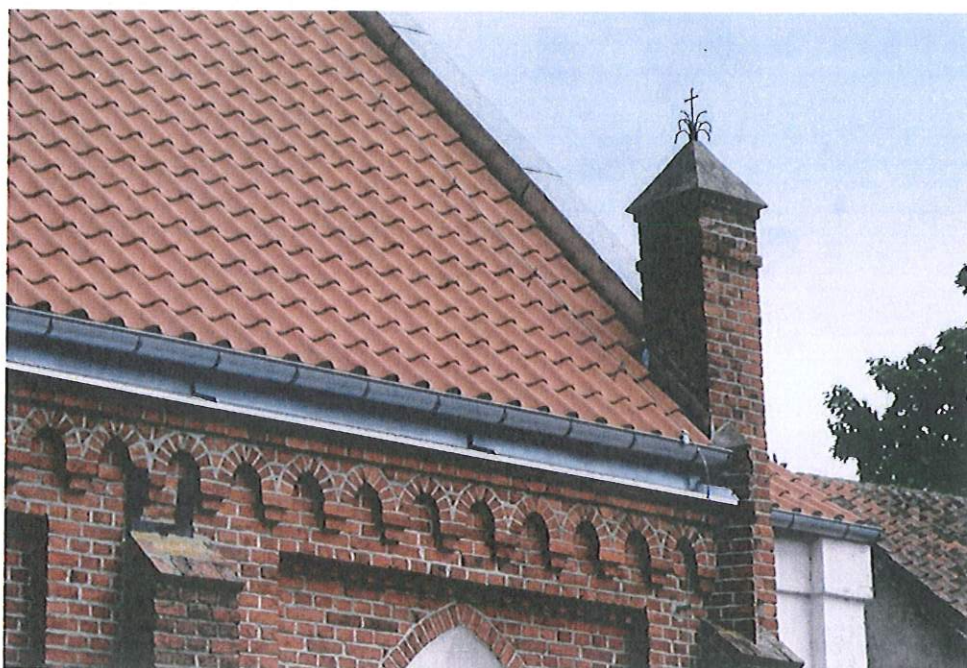
10. Fryz arkadowy i pinakiel ze wschodniej części elewacji południowej. Widoczny stan zachowania.

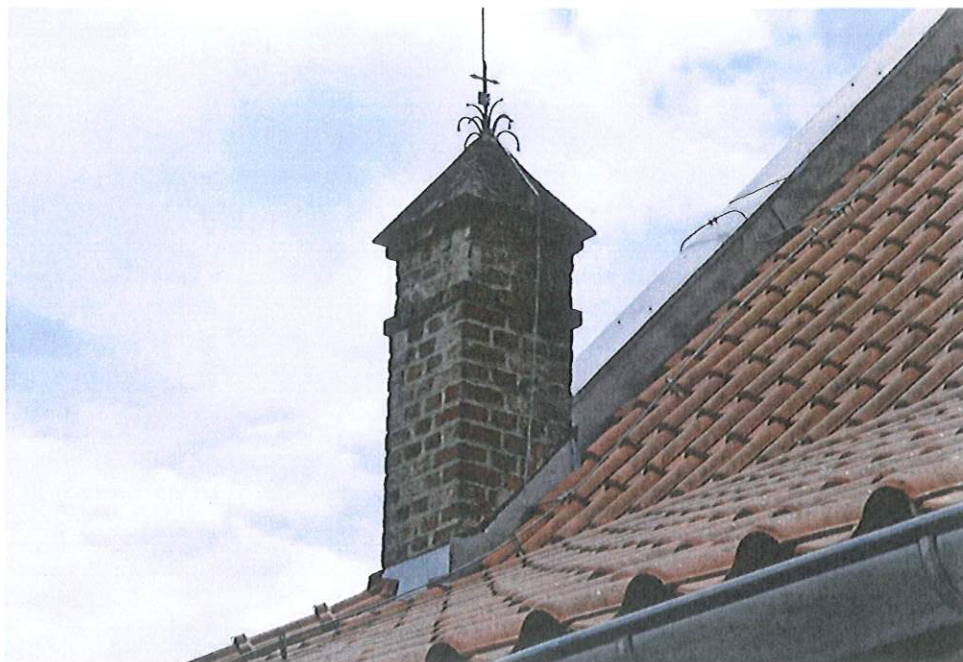
Na ogólnie zły stan zachowania elewacji wpłynęło szereg niekorzystnych czynników. Oprócz przyczyn naturalnych, do których należy starzenie się materiałów głównie pochodzenia organicznego, procesów korozyjnych: korozji chemicznej, fizycznej, mikrobiologicznej oraz technicznego zużycia poszczególnych elementów, nie bez znaczenia też były procesy zachodzące w trakcie jego eksploatacji. Zwłaszcza przebudowy oraz doraźne i wadliwie wykonane remonty i naprawy. Nie najlepiej zachowały się mury partii niższej – kamiennej, gdzie stwierdzono miejscowe ubytki kamienia oraz przebarwienia na jego powierzchni powstałe na skutek korozji związków żelaza zawierających się w jego strukturze oraz rozkładu i wypłukiwania spoiwa wapiennego. Ponadto kamień i spoiny zabrudzone w stopniu znacznym, głównie na skutek rozkładu materiału pochodzenia organicznego. Nie bez znaczenia jest bliskie położenie dość ruchliwej drogi, co ma istotny wpływ na nasilenie procesów destrukcji w wyniku korozji chemicznej. Spoiny miejscowo, ale w znacznym stopniu zdegradowane, osypujące się z licznymi ubytkami. Noszą one ślady napraw, które polegały na wypełnieniu ubytków zaprawami cementowo-wapiennymi lub cementowymi. W przyziemiu – zwłaszcza północno-wschodnim mur jest zawilgocony i porośnięty mchami i glonami. Partie ceglane w zdestruowane w stopniu poważniejszym. Widoczne liczne miejscowe ubytki w licu cegieł. Spoiny wypłukane i skorodowane, w tym również na skutek wadliwie prowadzonych napraw z użyciem zapraw cementowych. Na znacznych powierzchniach nieczytelny sposób opracowania spoiny. Na licu widoczne zabrudzenia. Szczególnie niepokojące są ubytki spoin i fragmentów cegieł w partii ryzalitu – zwłaszcza jego górnej części, w tym arkady dzwonniczki. Widoczne wychylenia od pionu jednej ze

sterczyn, która grozić może upadkiem. Uszkodzone i z ubytkami pokrycia zakończeń sterczyn. Partie tynkowe w blendach noszą ślady napraw i są wtórnie pomalowane. W znacznie gorszym stanie są partie tynków na gładziach okiennych, które wtórnie obłożono wyprawą z tynku cementowego. Zachowały się pod nimi wyprawy oryginalne, których stan zachowania jest zły. Widoczne są miejscowe, ale liczne, spęcherzenia, rozwarstwienia, miejscami odspojenia z licznymi ubytkami do ceglanego podłoża. Na powierzchni wszystkich badanych elewacji widoczne liczne kolonie glonów i porostów. Na elementach kutech stwierdzono lokalne uszkodzenia mechaniczne i widoczne są ogniska korozji.

11. Stan zachowania pinakla od strony północno-wschodniej.

4. Należy przewidzieć rozbiórkę w stopniu niezbędnym, a następnie odtworzenie jednego z pinakli, którego statyka jest zagrożona. Stosować materiał odzyskany z

rozbiórki po jego uprzednim oczyszczeniu, a cegły zniszczone w stopniu, który nie pozwoli na powtórne ich użycie zastąpić nowymi, dobranymi parametrami i kolorem do oryginalnych.

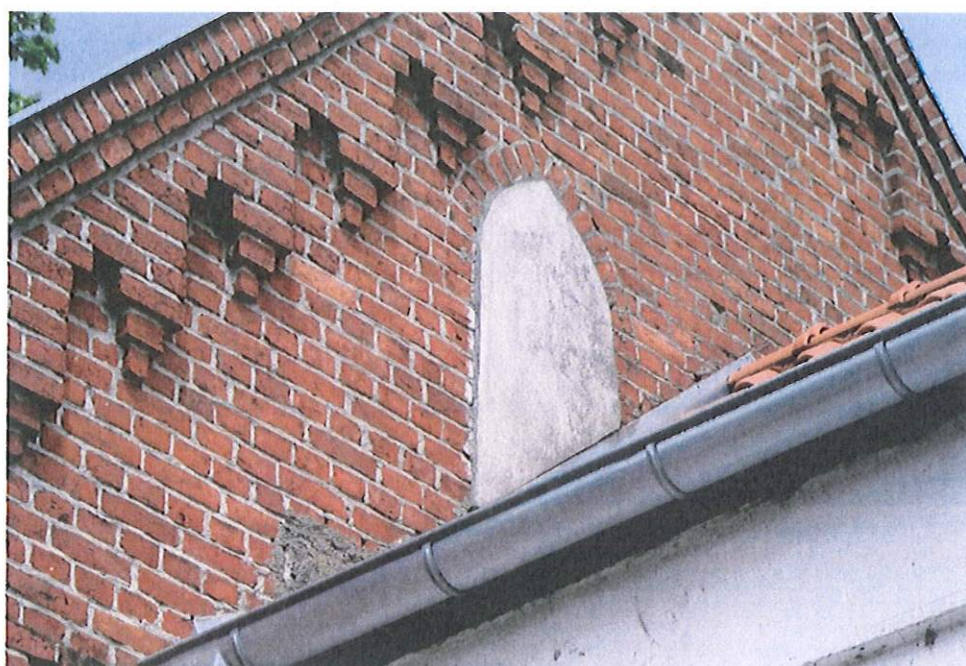
12. Szczyt elewacji wschodniej. Widoczne zamurowane okno z wyprawą wystającą ponad lico.

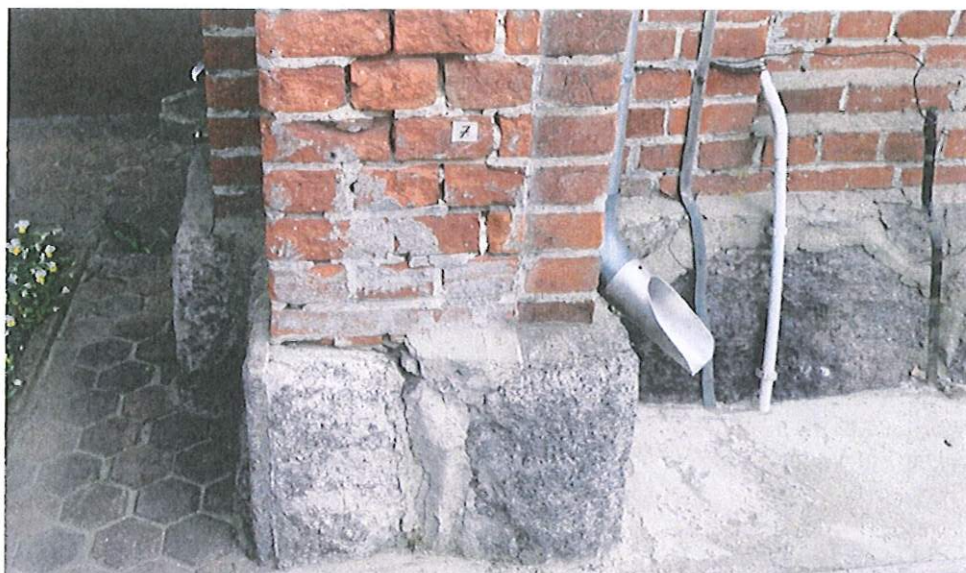
13. Podmurówka i dolna partia przypory skrajnej w elewacji południowej. Widoczny stan zachowania ustrojów murowych.

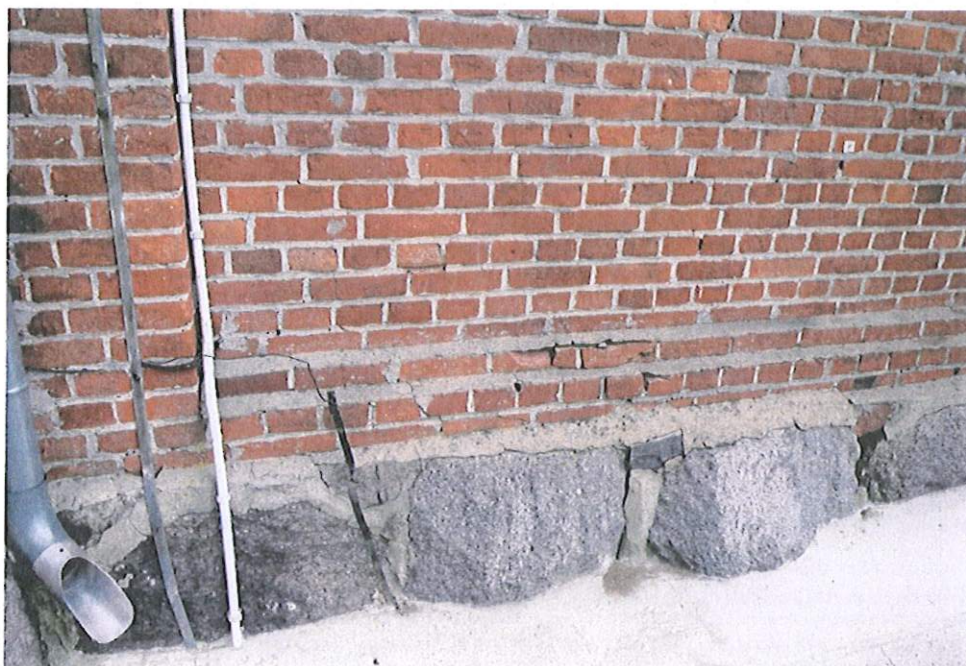
14. Fragment elewacji południowej (pierwsze przęsło). Widoczny stan zachowania ustrojów murowych.

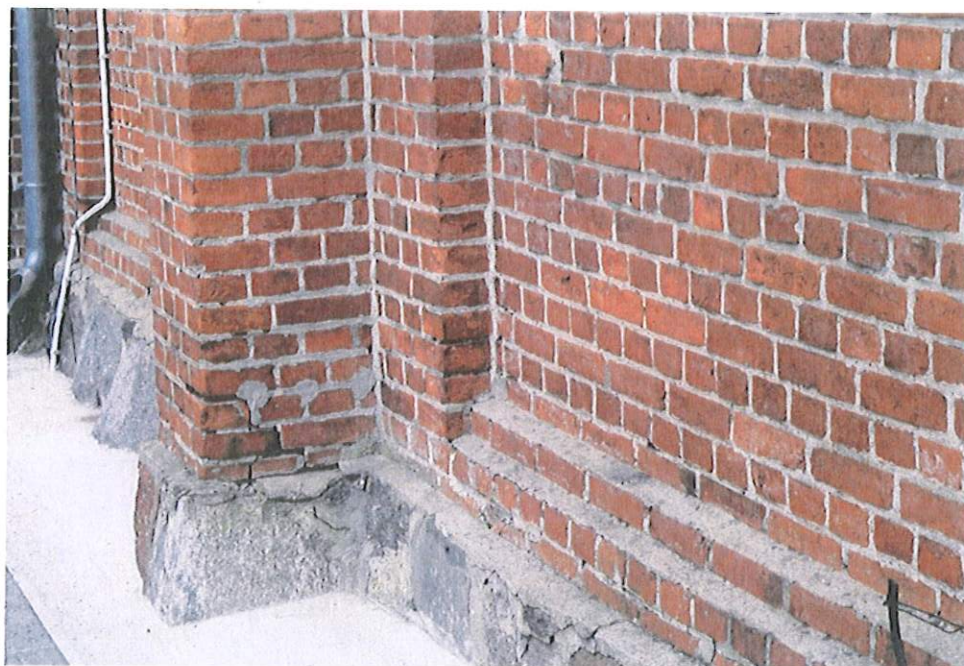
15. Fragment elewacji południowej (drugie przęsło). Widoczny stan zachowania ustrojów murowych.

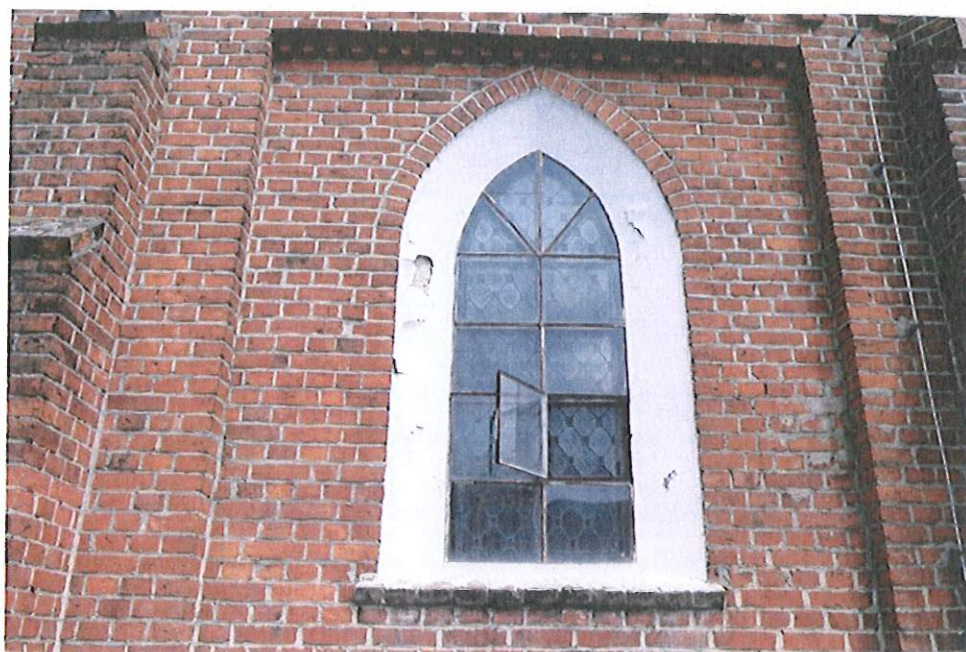
16. Mur i glify okna w elewacji południowej (drugie przęsło) – widoczny stan zachowania murów i wypraw.

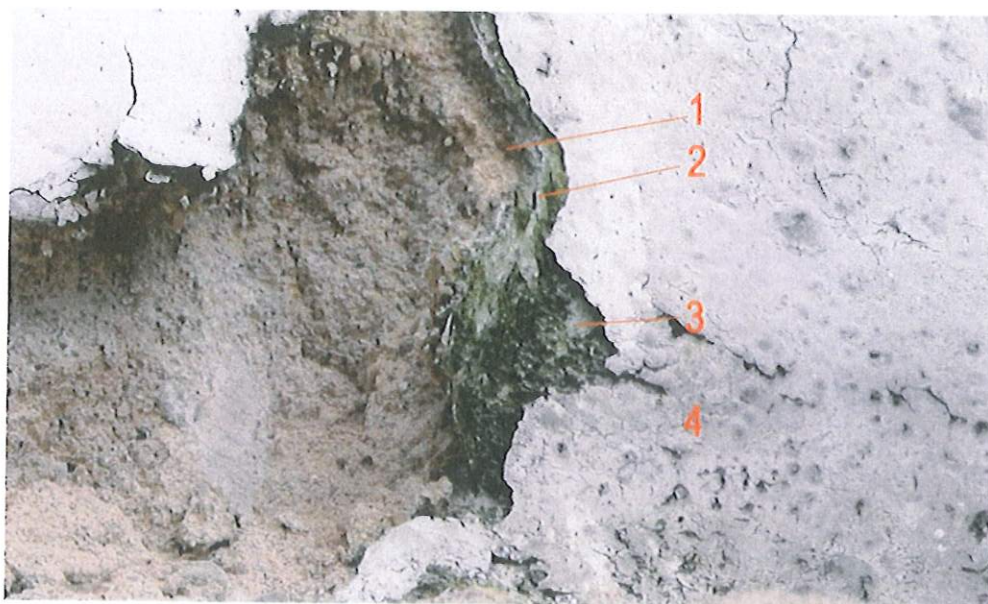
19. Glif okna (pkt 4) – widoczna stratygrafia: 1. tynk, 2 – 4 warstwy malarskie białe.

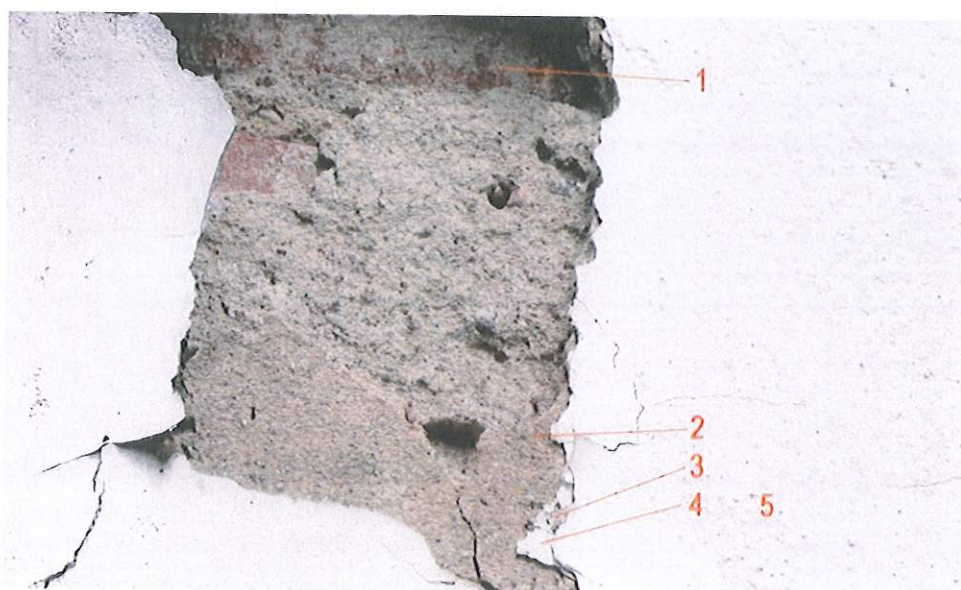
20. Glif okna (pkt 8) – widoczna stratygrafia: 1. tynk, 2 – 4 warstwy malarskie białe.

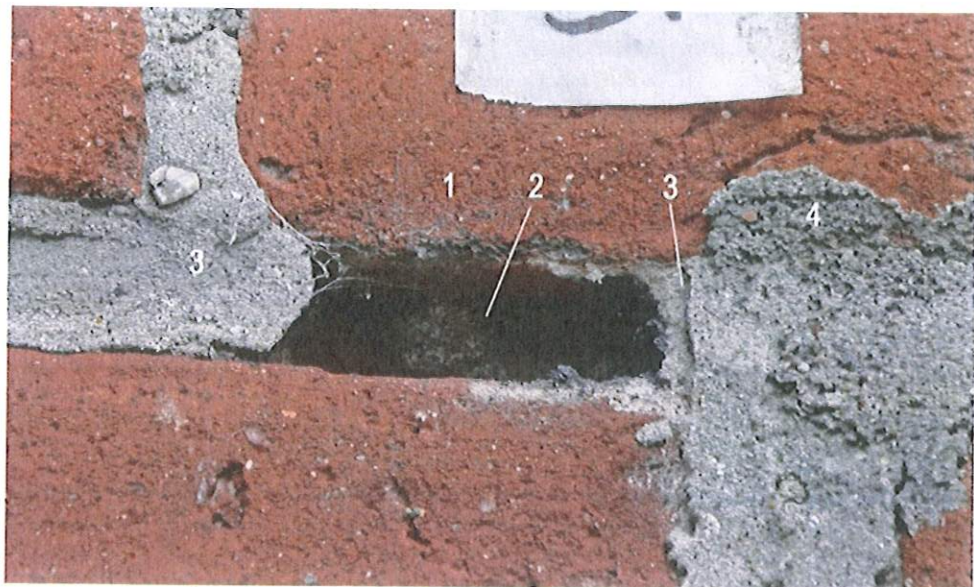
21. Elewacja południowa (punkt 5). Widoczne: 1. cegła, 2. zaprawa wapienno-piaskowa z domieszka popiołu, 3. zaprawa (spoina) wapienno-piaskowa, 4. naprawa spoiny cementowa.

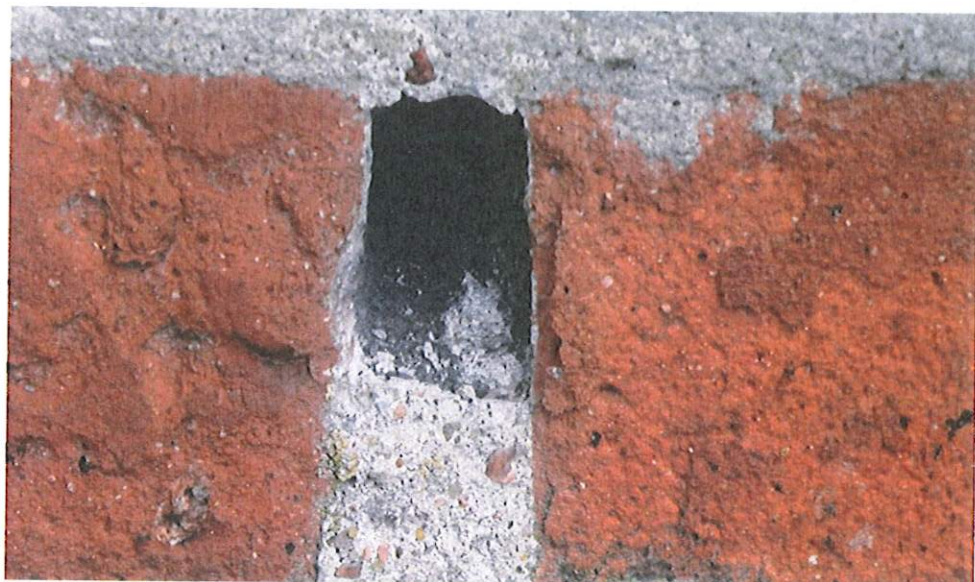
22. Elewacja południowa (punkt 6). Widoczna struktura muru z widoczną zaprawą z domieszka popiołu i spoiną (fugą) wapienno-piaskową
