BADANIA KONSERWATORSKIE  
KAPLICA PW. ŚW. ROZALALII  
KIEŻLINY, GM. DYWITY, POW. OLSZTYŃSKI

MAJ 2024

| Temat: | Badania konserwatorskie: elewacji, empory chórowej i ławek |

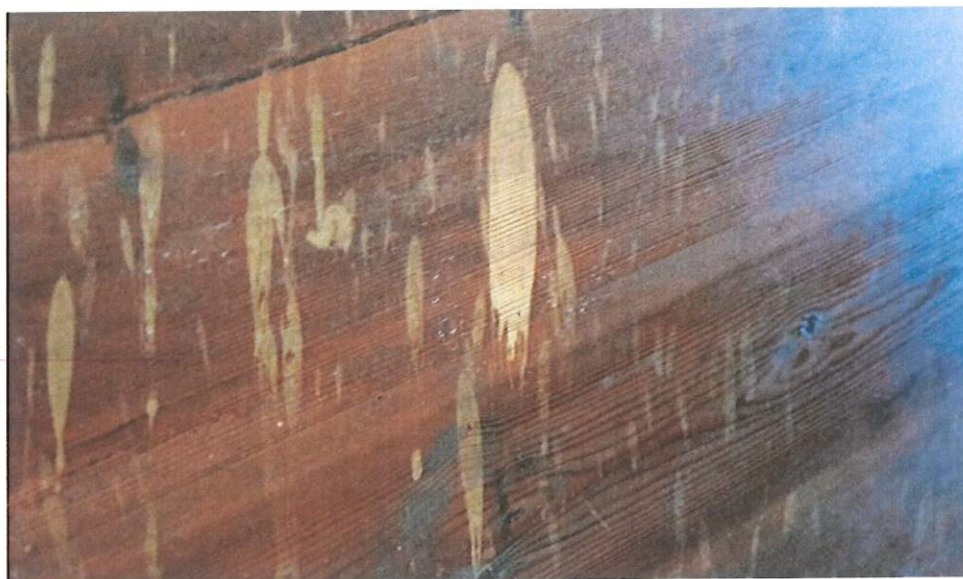
3. Barierka pod strony wnętrza – widoczne uszkodzenia (przemycia) i zaślepięcie lakieru użytego do zabezpieczenia sklejki.

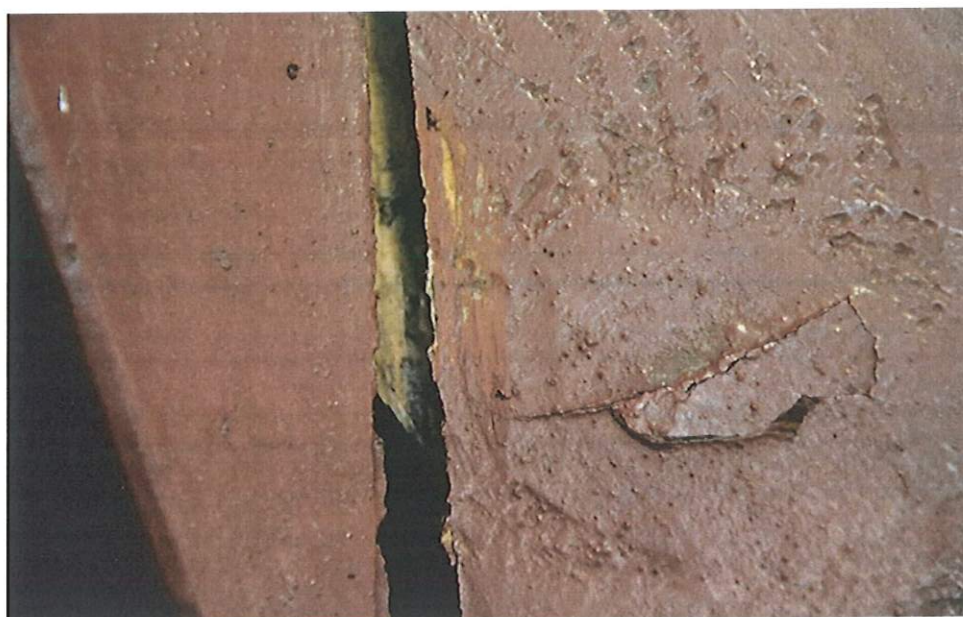
4. Policzek schodów = widoczne rozwarstwienie konstrukcji i stan zachowania powierzchni: spękania i podnoszące się łuski warstw malarskich.

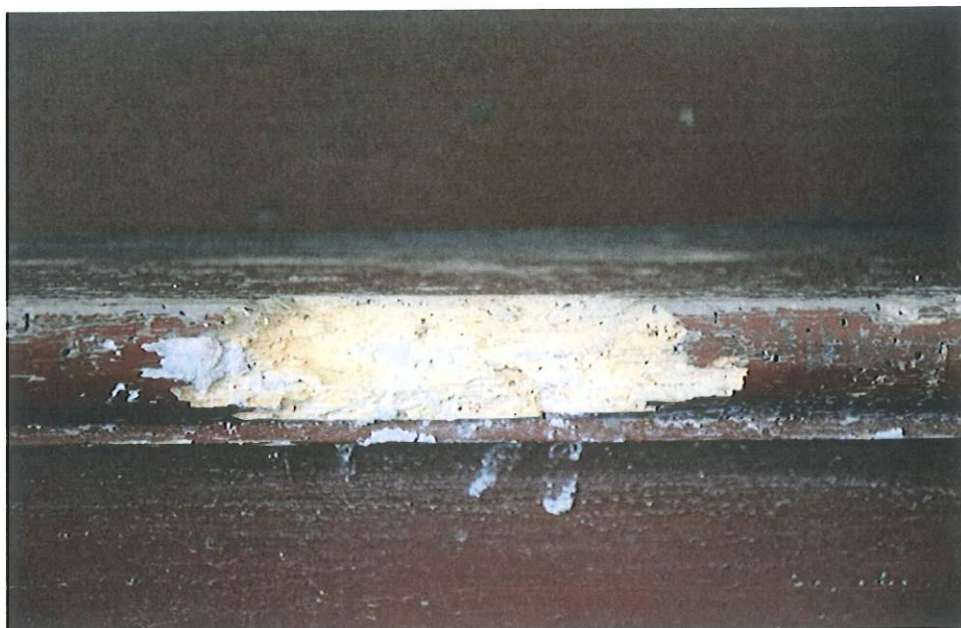
Najbardziej niepokojącym zjawiskiem są jednak ślady aktywnej działalności insektów żerujących na drewnie – prawdopodobnie są to chrząszcze z rodziny kołatkowatych. Widoczne są liczne wylotowe. Struktura drewna miejscowo jest już bardzo naruszona i osłabiona. Liczne spękania i drobne ubytki formy profili oraz warstw końcowych.

5. Stopień schodów – widoczny stan destrukcji materiału na skutek aktywności drewnojadów.

3. Manualne ostrożne oczyszczenie odsłoniętej, oryginalnej warstwy malarskiej z wykorzystaniem miękkich szczoteczek i wacików nasączonych perhydrole
4. Dezynsekcja i dezynfekcja elementów poprzez nasączenie preparatami – np.: Hylotox firmy Altax, PER-XIL 10, Prewentol RI 50 posiadającym nie gorsze parametry techniczne.

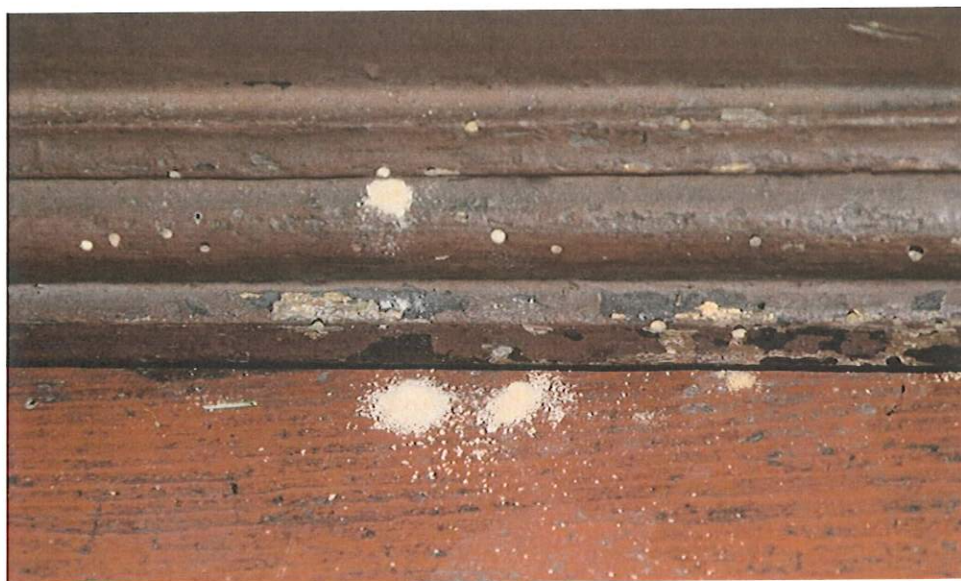
Stan ustroju konstrukcyjnego empory zachodniej nie budzi poważniejszych zastrzeżeń. Obiekt był wcześniej poddawany konserwacji. Przede wszystkim działania dotyczyły partii wyższych. Wymieniono belkę dolną barierki. Tło arkad, aktualnie wykonane z sklejk stolarskiej, którą od strony wnętrza empory zabezpieczono lakierobejcą. Podczas prac zniekształcono część detalu zdobniczego. Prawdopodobnie wymieniono deski podłogowe. Całość przemalowano. Stwierdzono bardzo ślady aktywności drewnojadów (kołatków). Widoczne są otwory wylotowe i kupki odchodów. Miejscowo struktura drewna jest osłabiona.

6. Empora od strony wnętrza – dowody aktywności insektów żerujących na drewnie: widoczne otwory wylotowe i kupki odchodów.

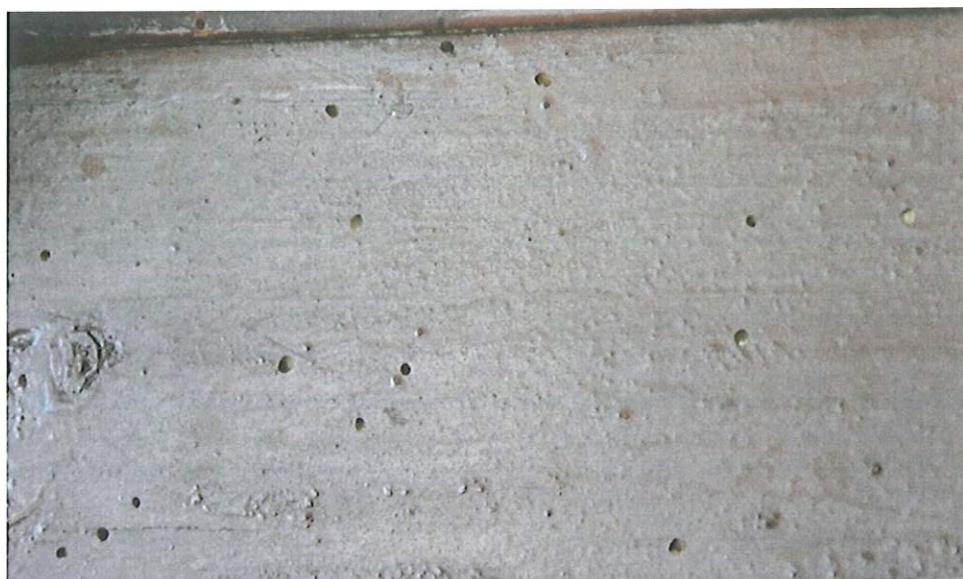
7. Fragment konstrukcji widziany od strony nawy – widoczne otwory wylotowe insektów.

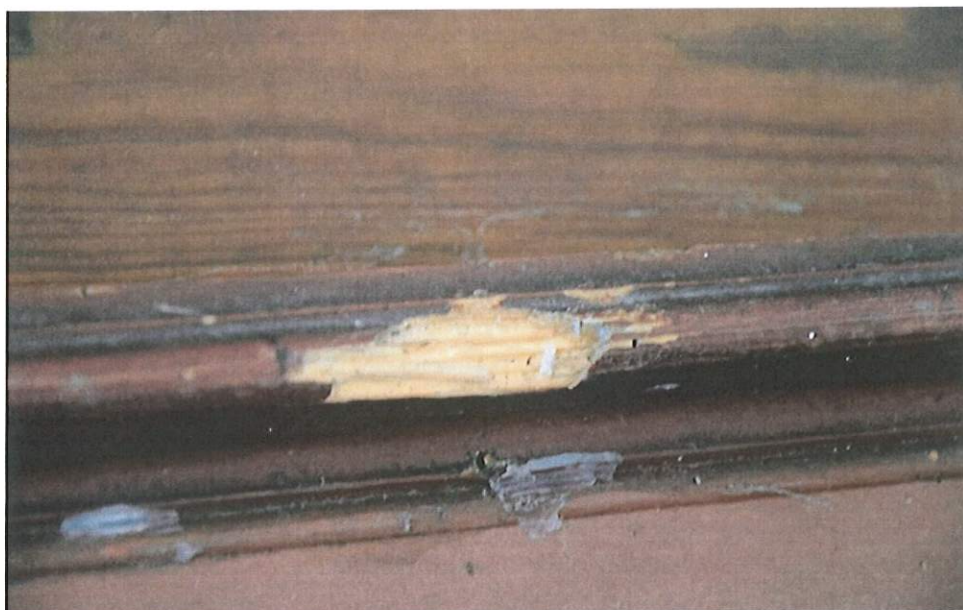
8. .Fragment konstrukcji widziany od strony nawy – widoczny ubytek w profilu.

6. Uzupełnienie ubytków poprzez wstawienie fleków opracowanych w technice stolarskiej z drewna tego samego gatunku co w oryginale elementu i możliwie dobranego do pod względem parametrów fizyko-mechanicznych. Fleki mocować klejem do drewna np. poliuretanowym

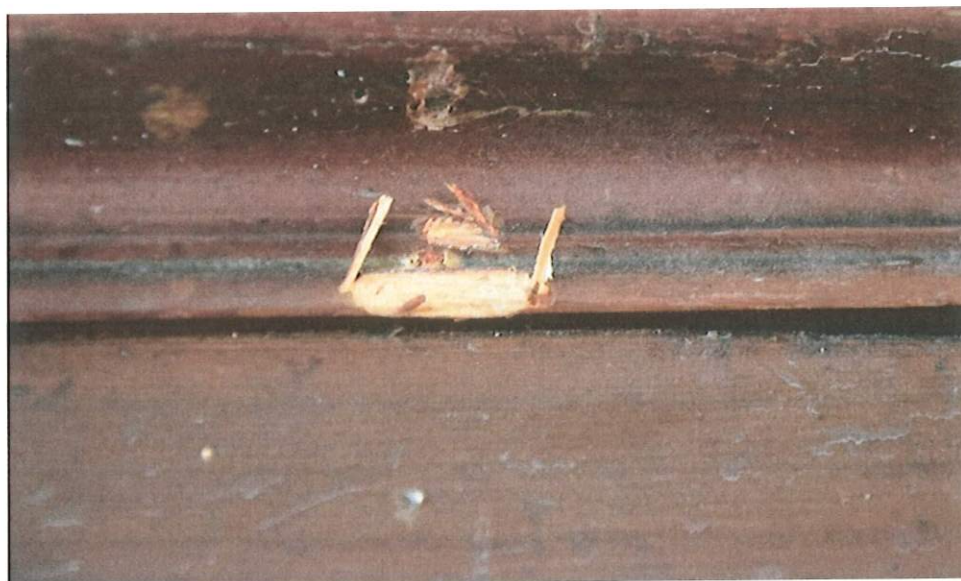
9. Fragment konstrukcji widziany od strony nawy – widoczny ubytek w profilu.

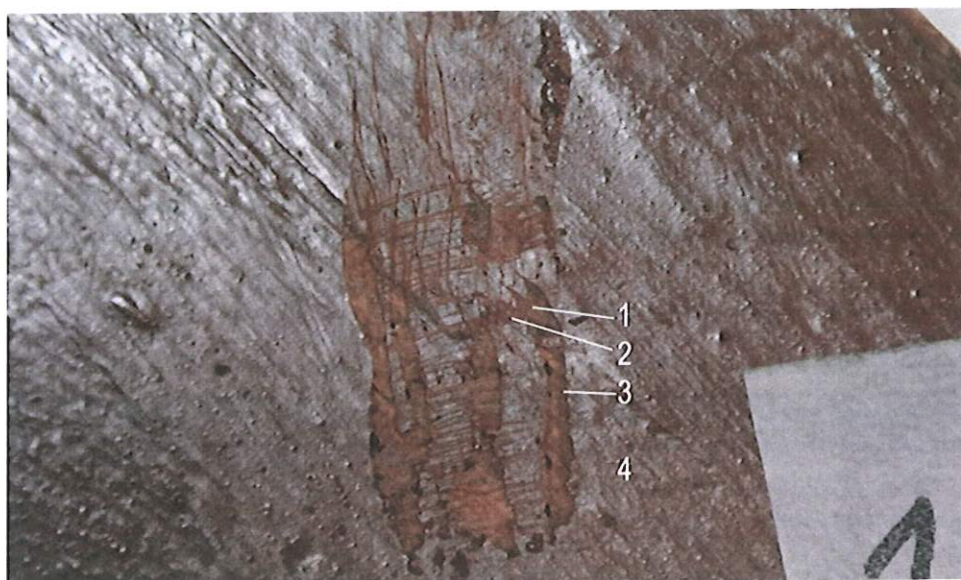
12. Policzek schodów (pkt 1). Widoczna stratygrafia warstw: 1-drewno, 2-warstwa malarska czerwono-brązowa, 3- warstwa malarska siena palona, 4- warstwa malarska umbra palona.

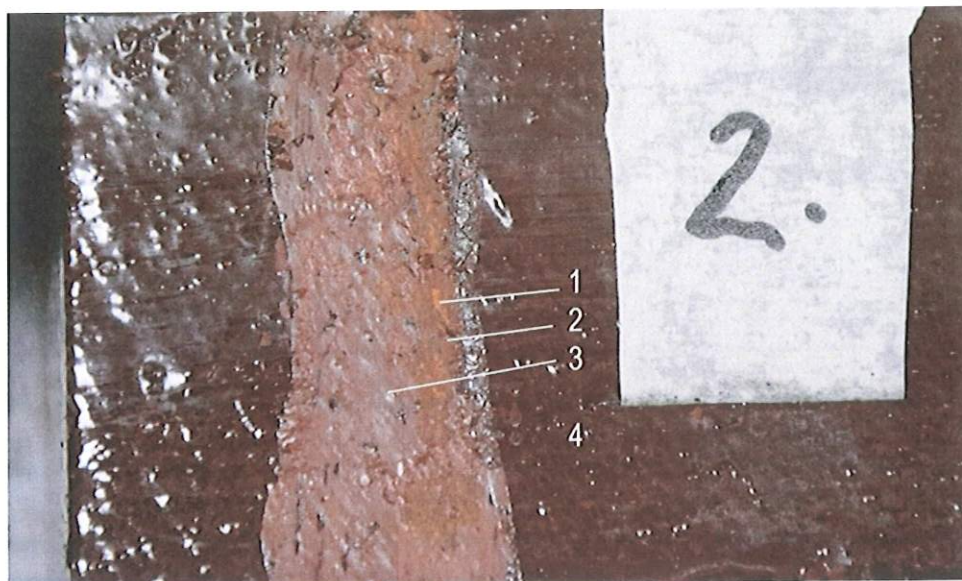
13. Słup empory (pkt 2). Widoczna stratygrafia warstw: 1-drewno, 2-warstwa malarska czerwono-brązowa, 3- warstwa malarska siena palona, 4- warstwa malarska umbra palona.

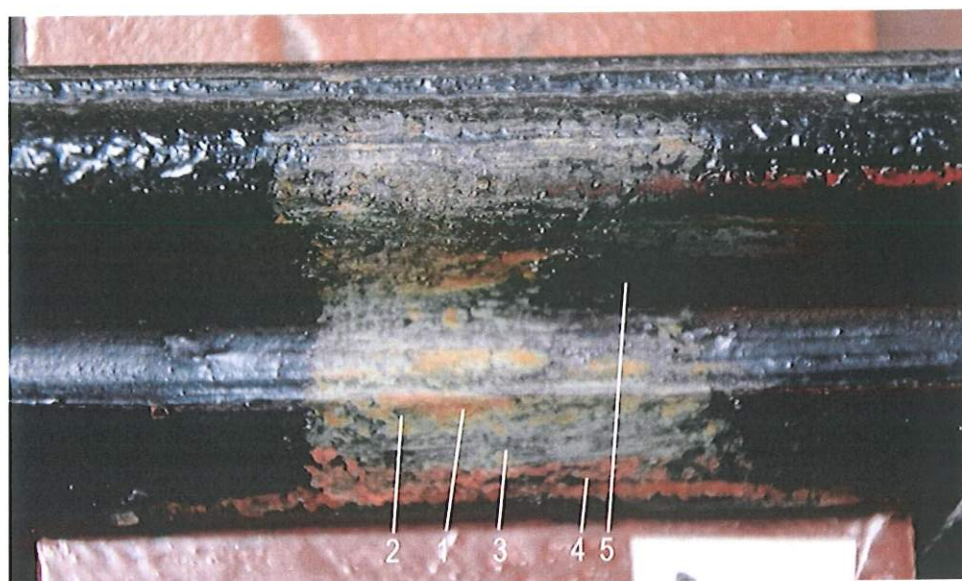
Profil przewiązki konsoli słupa.

14. Profil przewiązki konsoli słupa (pkt 2a). Widoczna stratygrafia warstw: 1-drewno, 2-warstwa malarska szarozielona, 3- warstwa malarska ciemnoszara, 4- warstwa malarska czerwona, 5-warstwa malarska czarna.

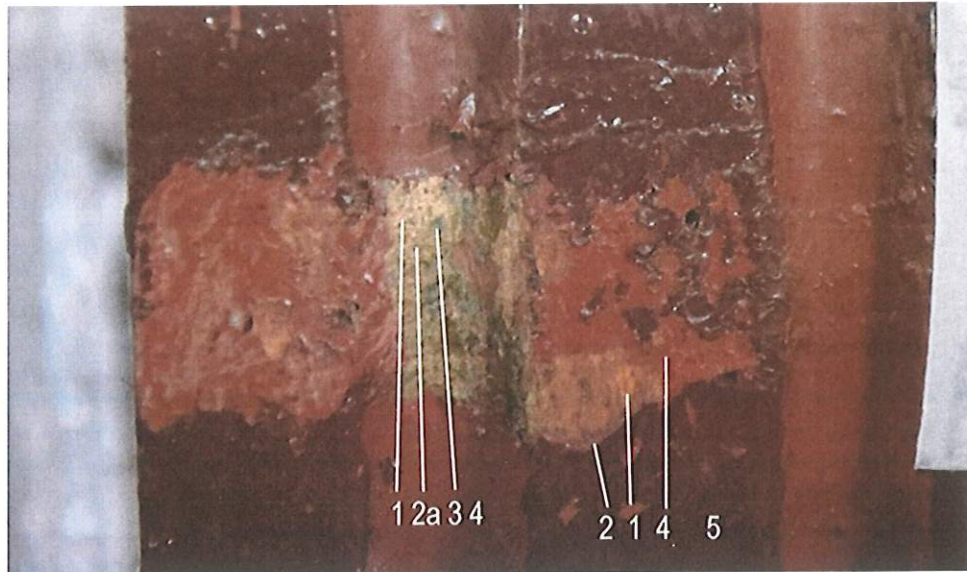
15. Profil konsoli słupa (pkt 2b). Widoczna stratygrafia warstw: 1-drewno, 2-warstwa malarska czerwono-brązowa, 2a- warstwa malarska złota, 3- warstwa malarska ciemnozielona, 4- warstwa malarska siena palona, 5-warstwa malarska umbra palona.

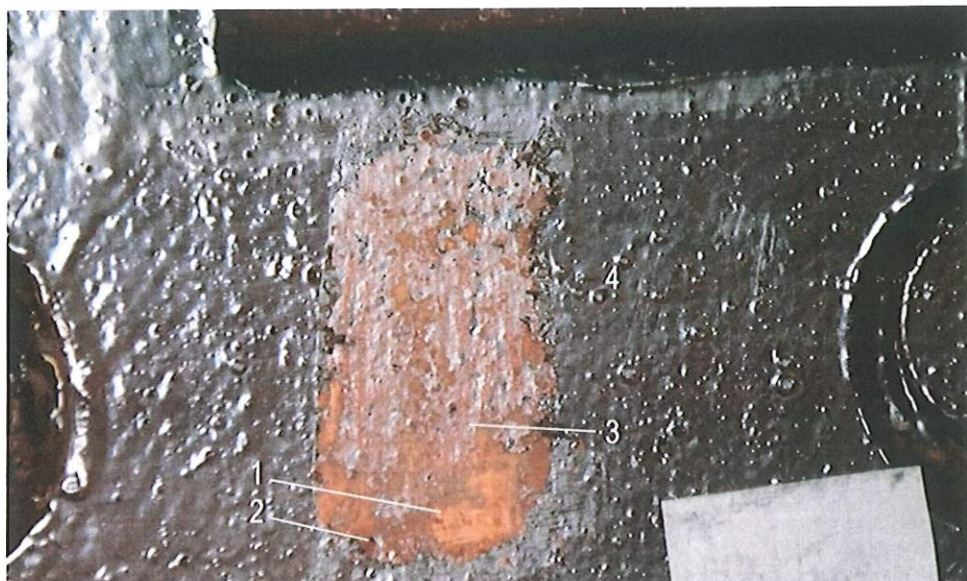
16. Głowica słupa (pkt 3). Widoczna stratygrafia warstw: 1-drewno, 2-warstwa malarska czerwono-brązowa, 3- warstwa malarska siena palona, 4- warstwa malarska umbra palona.

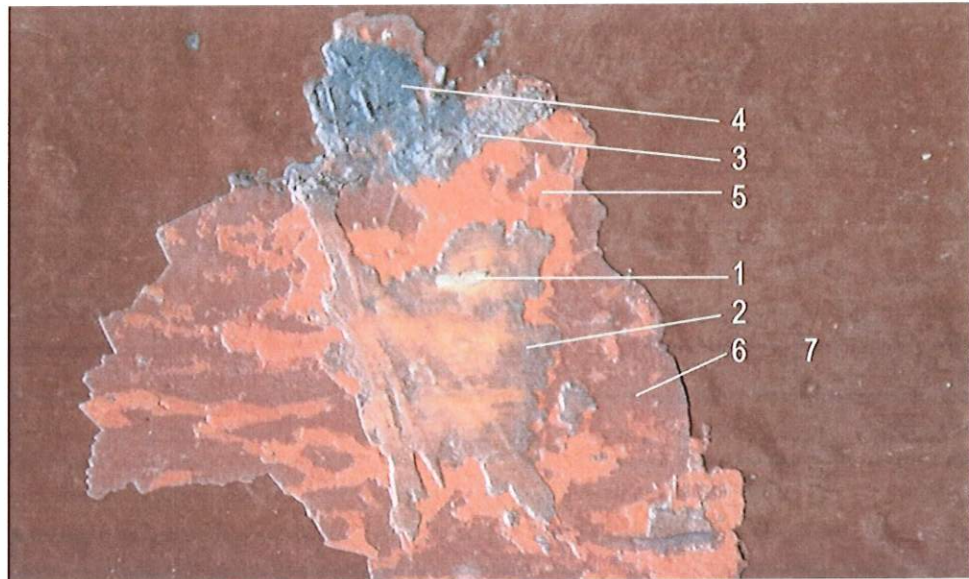
Stratygrafia warstw na boku ławki

17. Bok ławki (pkt 4). Stratygrafia warstw: 1-drewno, 2-warstwa malarska czerwono-brązowa, 3- warstwa malarska jasnoszara, 4- warstwa malarska ciemnoszara, 5- warstwa malarska pomarańczowa, 6 - warstwa malarska siena palona, 7-warstwa malarska umbra palona.

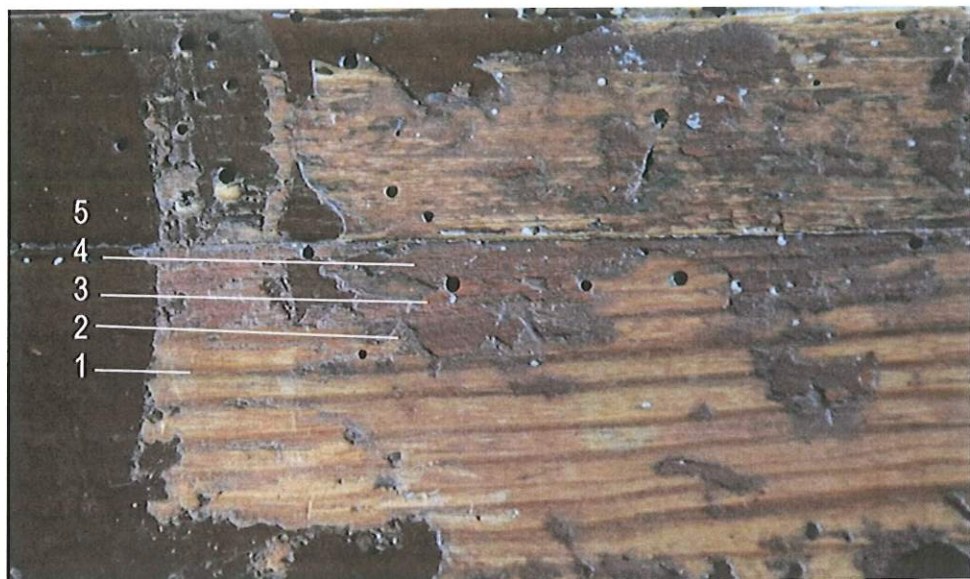
18. Pulpit ławki (pkt 5). Widoczne otwory wylotowe drewnojadów. Stratygrafia nawarstwień: 1-drewno, 2-warstwa malarska czerwono-brązowa, 3- warstwa czerwono-brązowa jasna, 4- warstwa malarska siena palona, 5-warstwa malarska umbra palona.

3. Manualne ostrożne oczyszczenie odsłoniętej, oryginalnej warstwy malarskiej z wykorzystaniem miękkich szczoteczek i wacików nasączonych perhydrole
4. Dezynsekcja i dezynfekcja elementów poprzez nasączenie preparatami – np.: Hylotox firmy Altax, PER-XIL 10, Prewentol RI 50 posiadającym nie gorsze parametry techniczne.

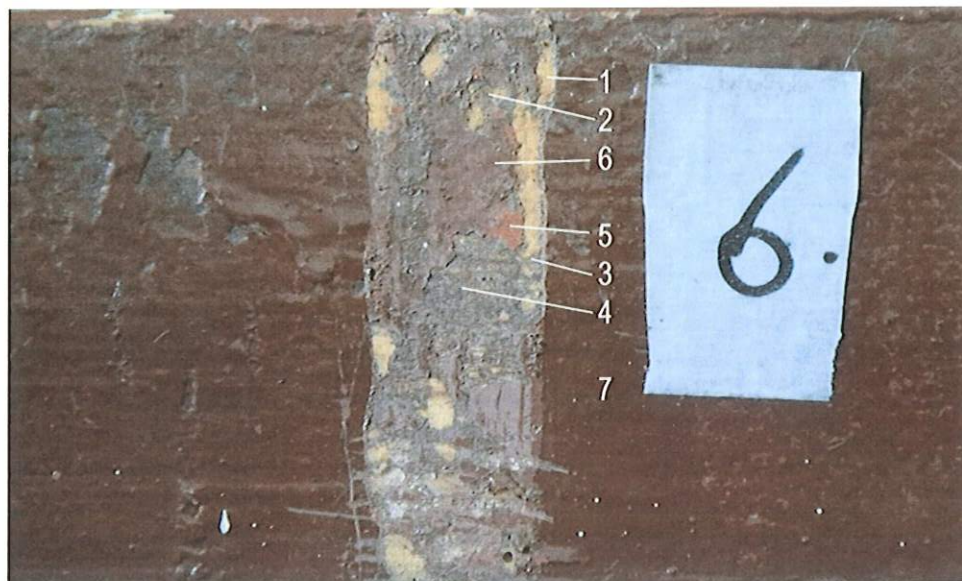
19. Oparcie ławki (pkt 6). Widoczna stratygrafia nawarstwień: 1-drewno, 2-warstwa malarska czerwono-brązowa, 3- warstwa malarska jasnoszara, 4- warstwa malarska ciemnoszara, 5- warstwa malarska pomarańczowa, 6 - warstwa malarska siena palona, 7-warstwa malarska umbra palona.

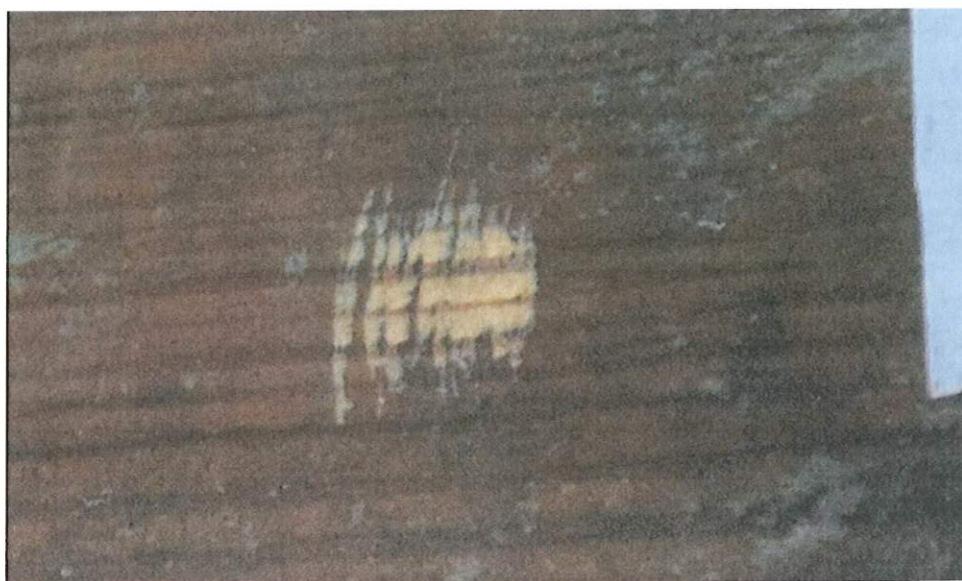
20. Płycina bariery emporu (pkt 7). Widoczna jest tylko jedna warstwa malarska. Jest pośredni dowód na nieautentyczność elementu.

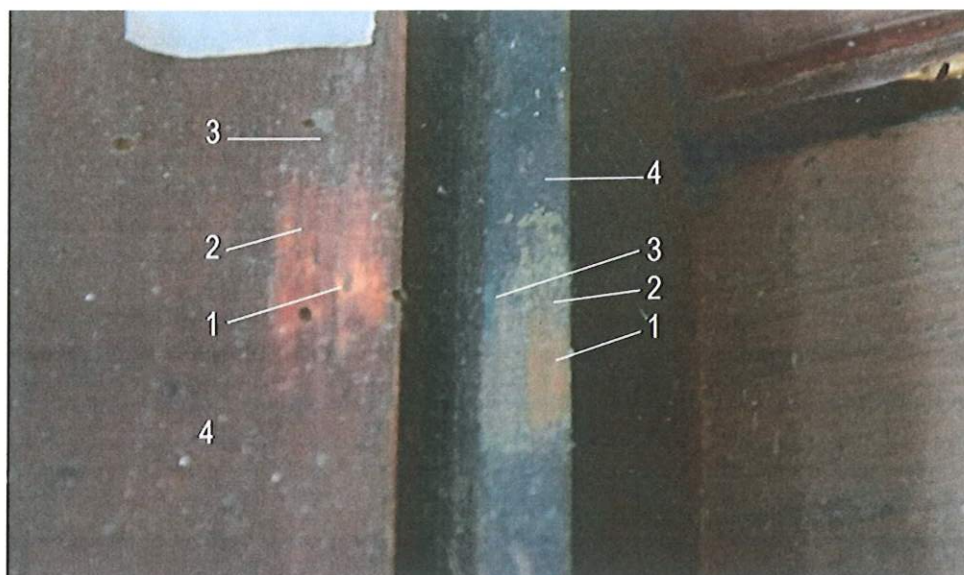
21. Słupek barierki (pkt 9). Stratygrafie warstwa na listwie (A) i żłobkowaniu (B). Ad. A: 1-drewno, 2-warstwa malarska czerwona, 3- warstwa czerwono-brązowa, 4-warstwa malarska umbra palona. Ad. B: 1-drewno, 2-warstwa malarska szarozielona, 3-warstwa szafirowa, 4-warstwa malarska ciemnoniebieska.

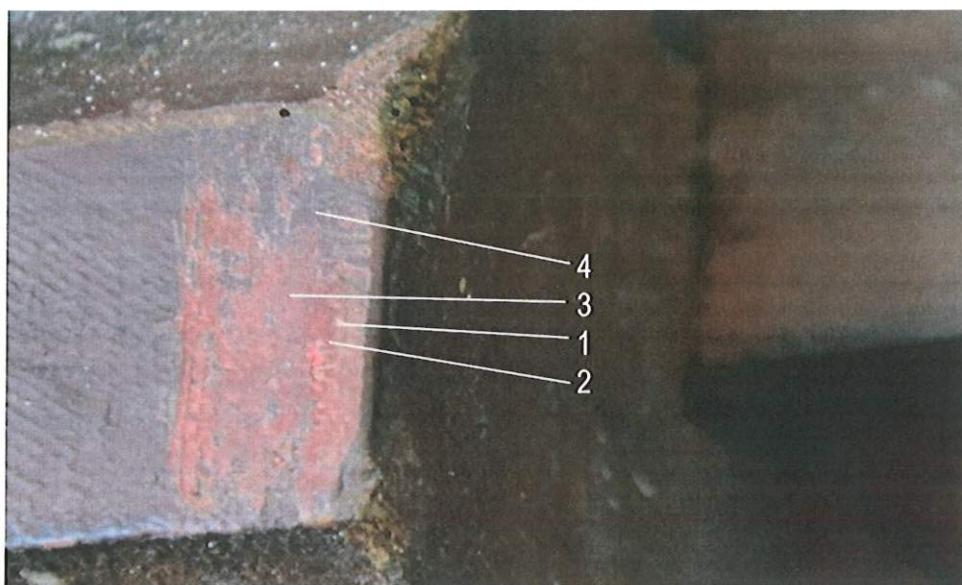
22. Fragment konsoli (pkt 10) . Widoczna stratygrafia nawarstwień: 1-drewno, 2-warstwa malarska czerwona, 3- warstwa czerwono-brązowa, 4-warstwa malarska umbra palona.

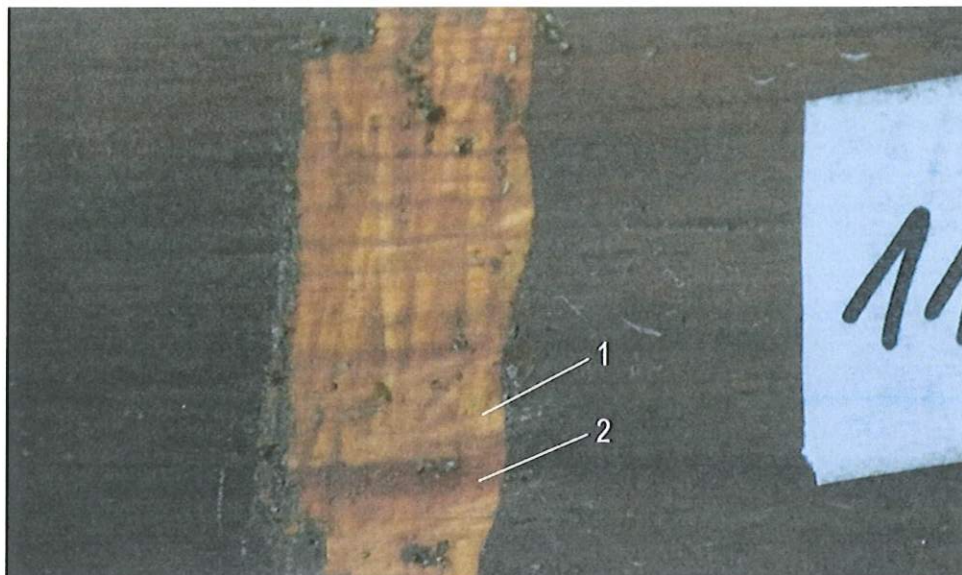
23. Belka empory (pkt 11). Pod współczesną warstwą malarską w kolorze umbry palonej widać drewno (1) z zachowanymi relikami warstwy czerwono-brązowej (2).

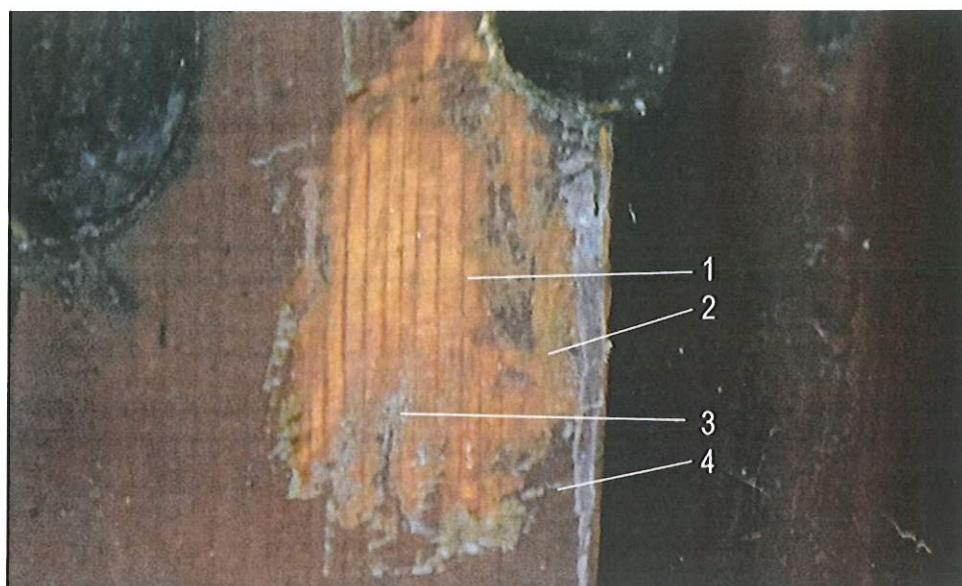
24. Słupki barierki empory (pkt 12.) . Widoczna stratygrafia nawarstwień: 1-drewno, 2-warstwa malarska szarozielona, 3- warstwa szara, 4-warstwa malarska umbra palona.

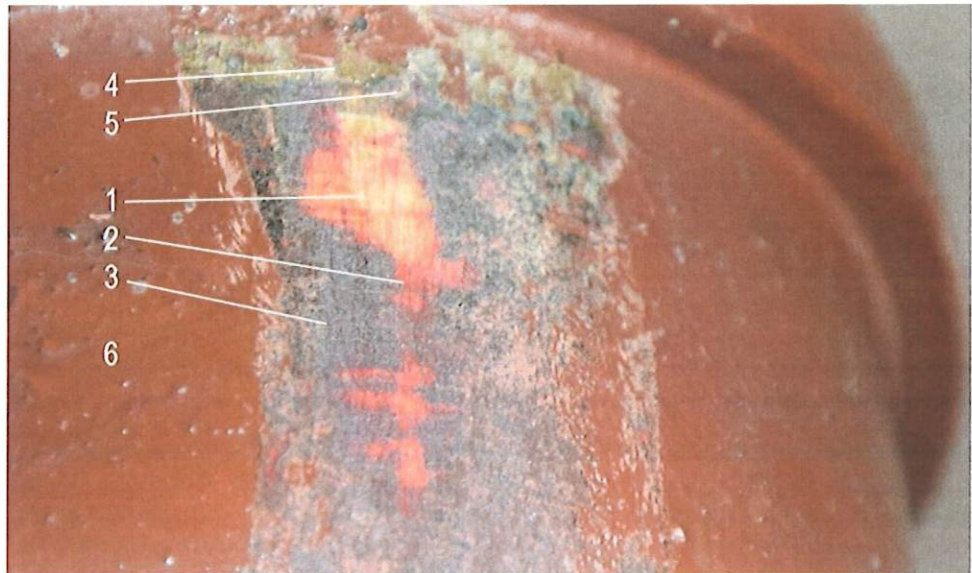
Stratygrafia warstw na „szyszce”

25. Detal dekoracyjny „szyszka” (pkt 16). Widoczna stratygrafia nawarstwień: 1-drewno, 2-warstwa malarska czerwona, 3- warstwa malarska ciemnobrązowa, 4- warstwa malarska zielona, 5- warstwa malarska rozbielona siena, 6 - warstwa malarska siena palona.

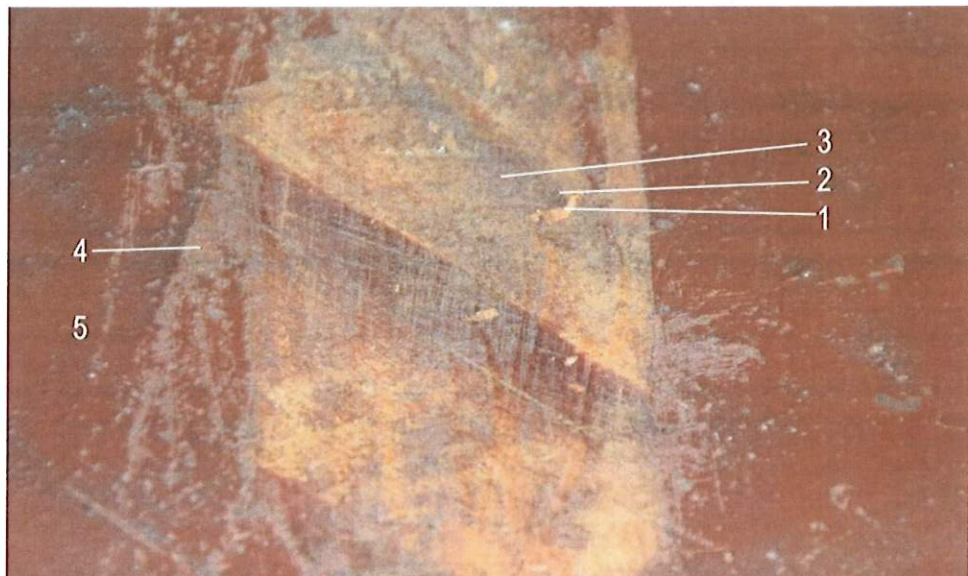
26. Zastrzał (pkt 17). Widoczna stratygrafia nawarstwień: 1-drewno, 2-warstwa malarska czerwonoróżowa, 3- warstwa malarska szara, 4- warstwa malarska rozbielona siena, 5 - warstwa malarska siena palona.
