"REMONT KOŚCIOŁA P.W. ŚWIĘTEJ
MARII MAGDALENY W FRAĆCZKACH"

INWENTARYZACJA

PROGRAM PRAC KONSERWATORSKICH ELEWACJI KOŚCIOŁA P.W. ŚW MARII MAGDALENY

Aktualizacja programu prac konserwatorskich z 2007 roku

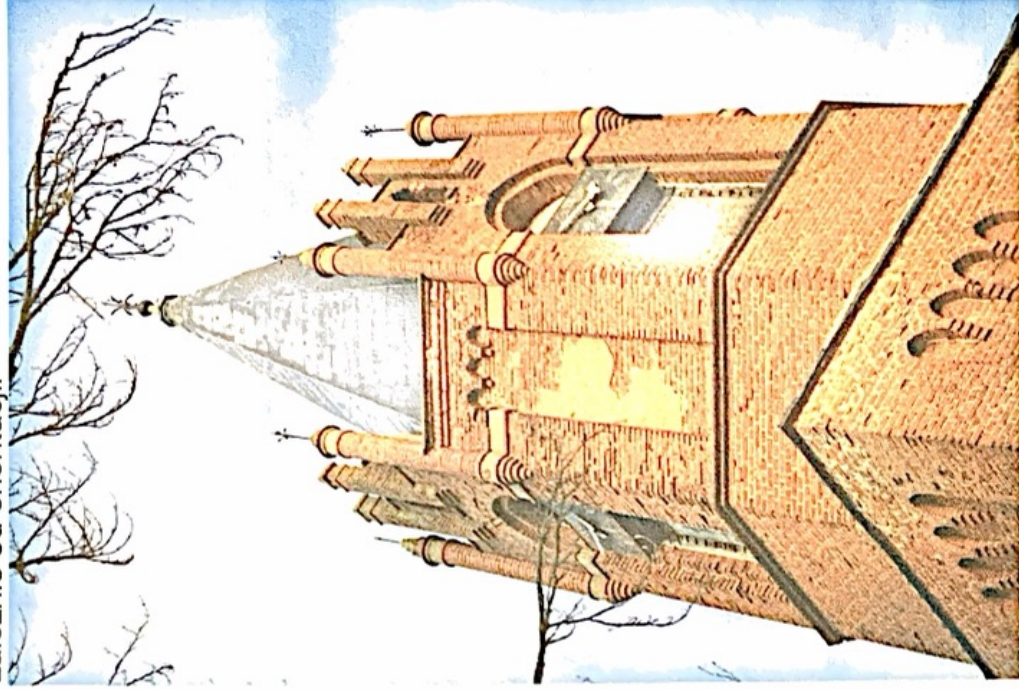
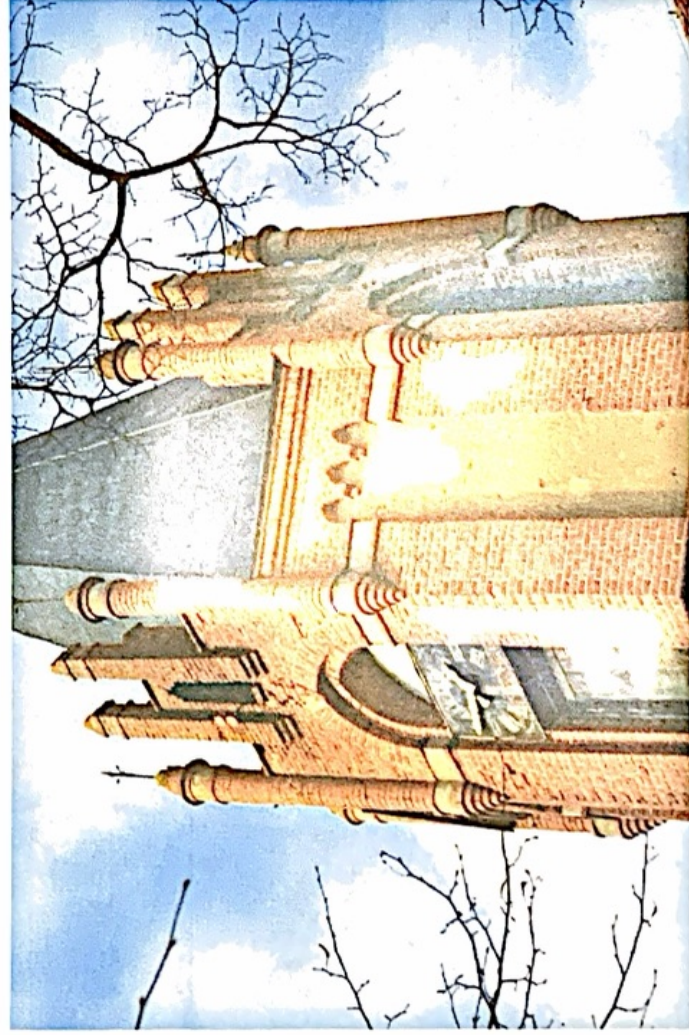
Widać to na przykładzie wieży, zwłaszcza w wyższych partiach gdzie zniszczenia obejmują wszystkie elewacje nie zależnie od orientacji.

Widok zniszczeń na wieży

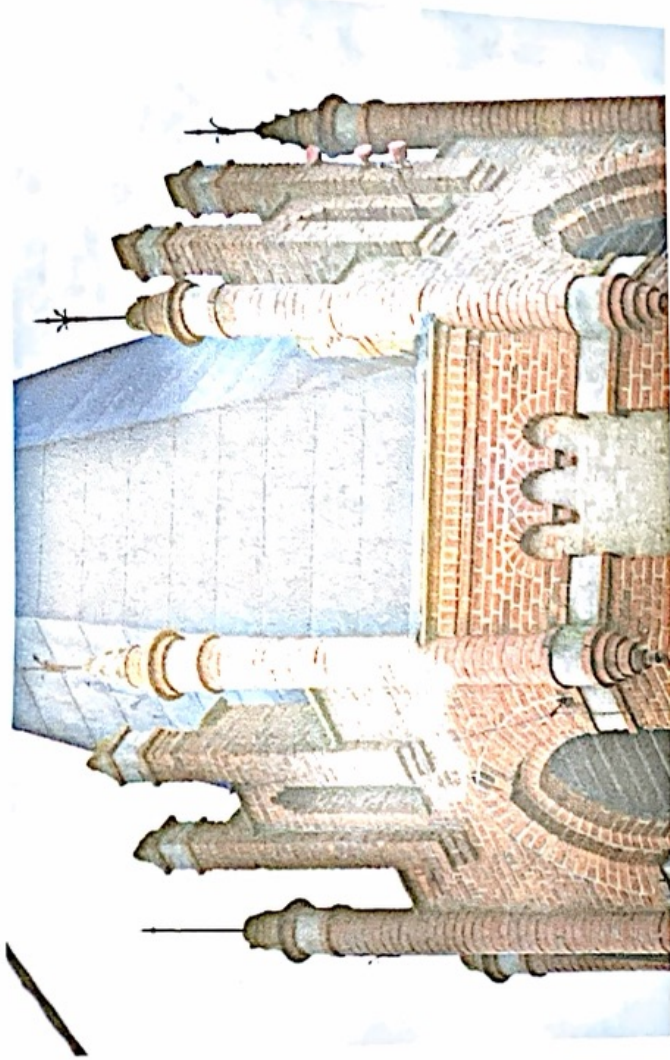
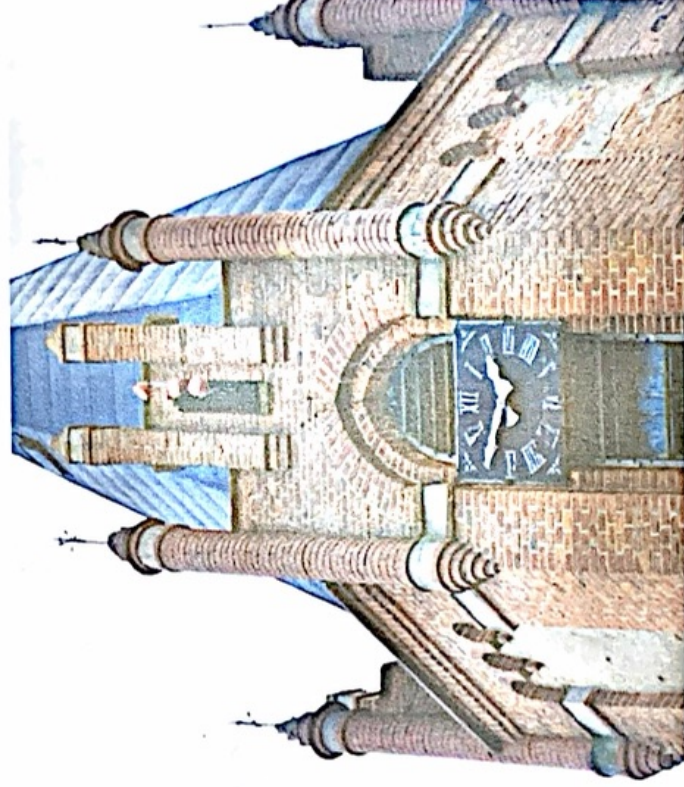
Widok zniszczeń górnych partii wieży.

Konieczne będzie rozebranie i ponowne wymurowanie osłabionych partii schodkowych szczytów i sterczyn. Należy ostrożnie, miarę możliwości nie niszcząc cegieł zdemontować do „zdrowych” partii o trwałym wątku i nie zdeintegrowanej zaprawie murarskiej. Do ponownego wymurowania należy użyć zaprawy niskoalkalicznej – bez dodatku szarego cementu, np. **prod Optolith, Mapeii, Remmers lub Keim**. Powinna to być zaprawa na bazie niskoalkalicznego cementu z dodatkiem trasy reńskiego. Zaprawa taka charakteryzuje się wysoką odpornością na działanie szkodliwych warunków atmosferycznych, posiada wysoką paroprzepuszczalność i elastyczność.

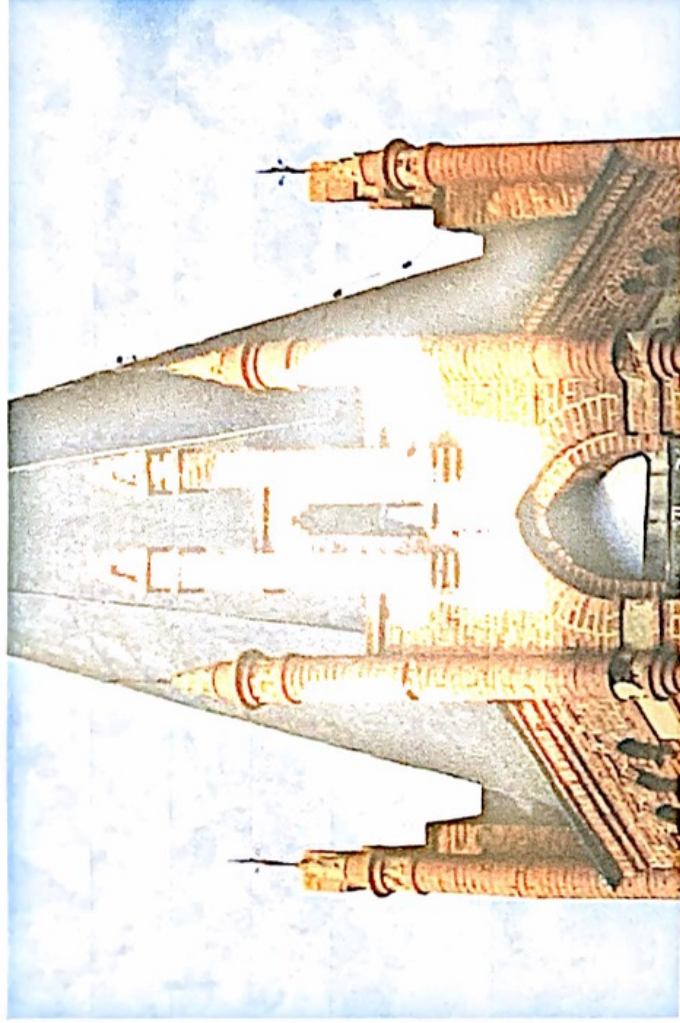
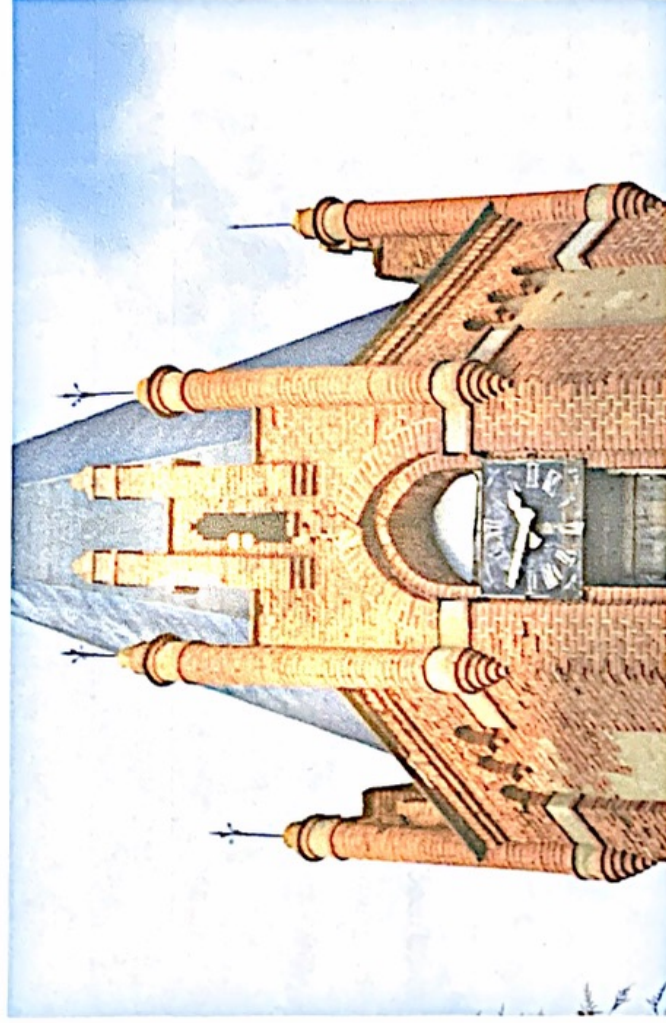
Widok fragmentu korony wieży, górne zdjęcie wykonane w 2007 roku, dolne w 2024, widać miejsca niefachowo naprawiane- górne partie sterczyn oraz ogólnie pogarszający się stan zachowania

W bardzo złym stanie są wszystkie sterczyzny, najgorsze po stronie północnej-półowy dwóch spadły i ponownie je wymurowano- niestety niefachowo, pozostałe są pochylone. Niektóre są popękane, pęknięcia są bardzo głębokie. Całe szczyty razem ze sterczynami nadają się praktycznie do rozebrania i ponownego wymurowania. Wątek jest rozluźniony, cegły obluzowane, brak 70% spoin. Z niektórych cegieł wypadają lub posiadają bardzo duże ubytki. Wyprawy tynkarskie we fryzach oraz blendach są silnie zniszczone, płatami podpadały. Prawdopodobnie główną przyczyną zniszczenia jest wieloletnie działanie wody-silne wypłukiwanie zaprawy ze spoin, zamakanie cegieł i spoin i późniejsze zamarzanie wody w porach. Penetrująca woda pogłębiła pęknięcia i rysy powiększając stopień zniszczenia. Sterczyzny to detale architektoniczne, które najszybciej ulegają zniszczeniu na zabytkowych obiektach. Są zwykle cienkie, nieosłonięte, narażone na wpływy atmosferyczne ze wszystkich stron, a przy tym łatwo przemakające i przemarzające. Często posiadają zatopione w strukturze metalowe iglice, które korodując przyspieszają destrukcję.

Celem powinno być usunięcie zniszczeń wywołanych zawilgoceniem i zasoleniem murów. Konieczna będzie lokalizacja przyczyn i źródeł powyższych zniszczeń oraz ich eliminacja. Należy naprawić wszystkie sterzcyny i schodkowe szczyty, rozebrać do zdrowego wątku i ponownie wymurować, również te wymurowane nieprawidłowo. Wszystkie parapety, przykrycia i zwieńczenia murów należy naprawić.

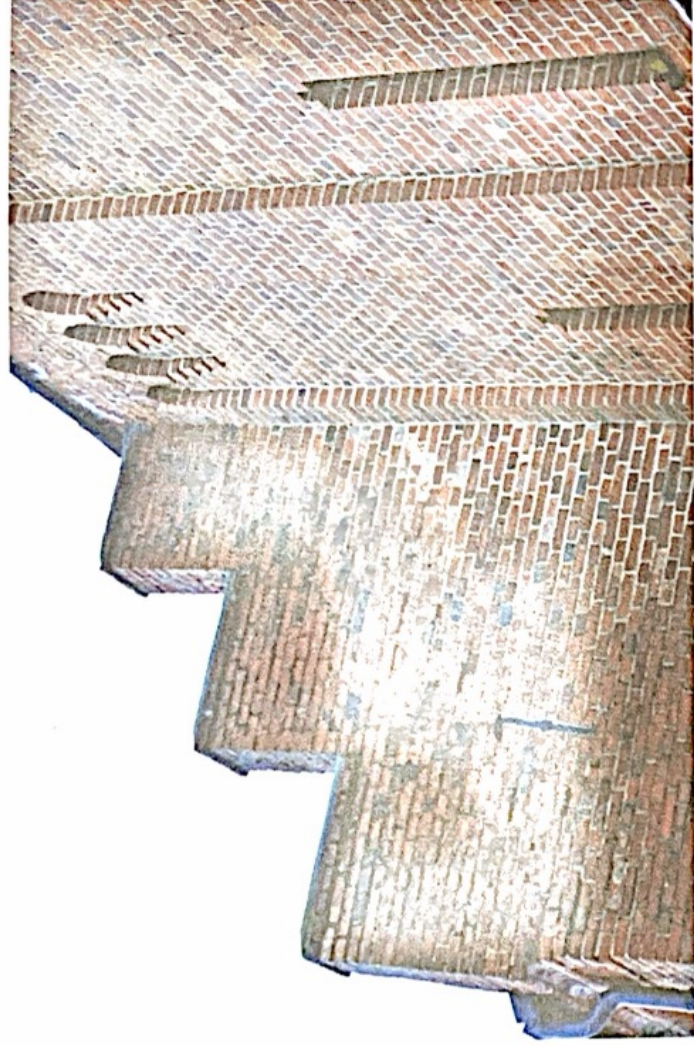
Fragment bocznego szczytu nawy od strony północnej, silne zawilgocenie i nawarstwienia glonów

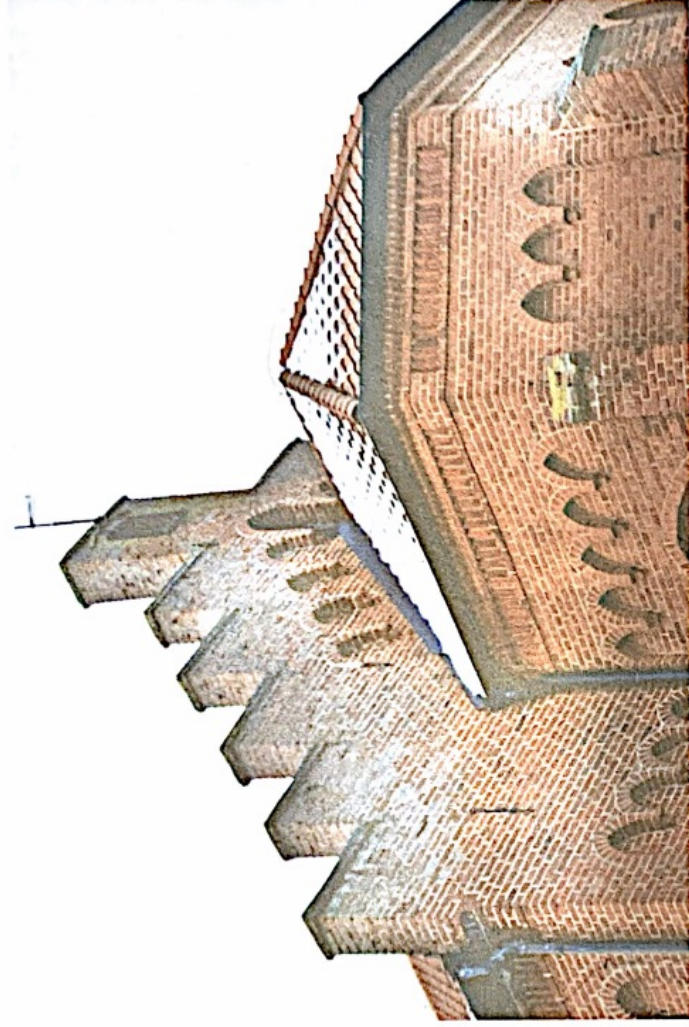
Podobnie, chociaż mniej zniszczone są schodki szczytu elewacji wschodniej- od prezbiterium. Tutaj również spoiny są wypłukane, cegły posiadają ubytki, całość silnie porośnięta jest glonami.

Fragment szczytu nawy od strony prezbiterium- widoczne silne zawilgocenie i grube nawarstwienia glonów.

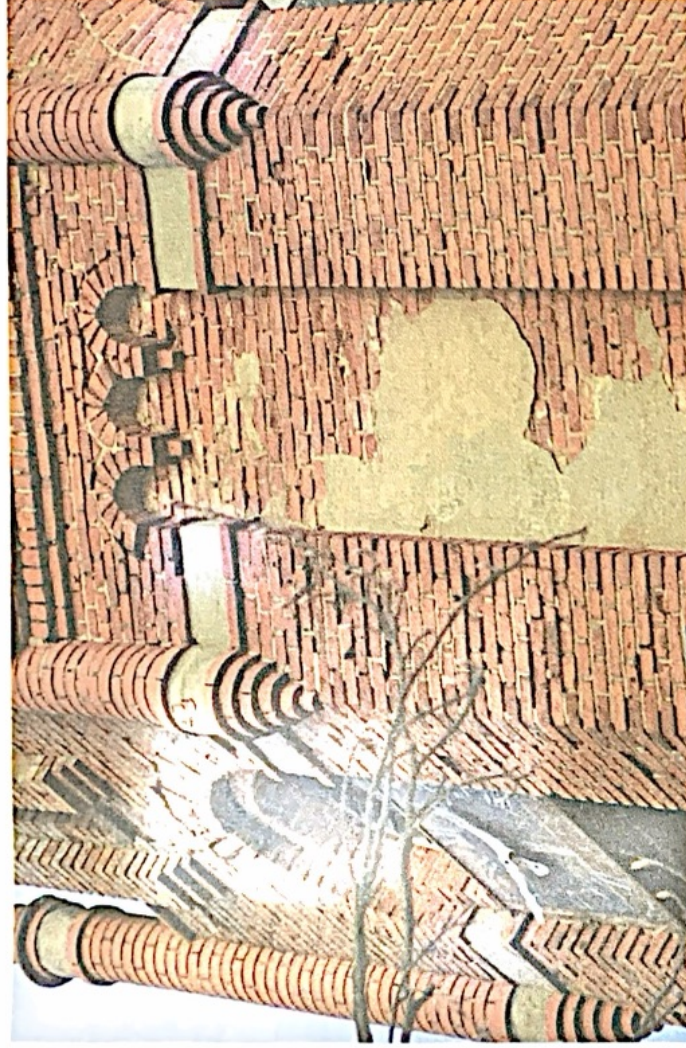
Duże ubytki cegieł w formie głębokich pęknięć są spowodowane działaniem silnych ciśnień wskutek zamarzania wody w materiale porowatym. Zdarza się, że przyczyną zniszczeń są niewłaściwie dobrane zaprawy w spoinach. W przypadku zbyt silnej zaprawy w spoinach na granicy cegły i betonowej zaprawy powstają bardzo duże naprężenia ścinające, które miazdzą cegłę. Również niska nasiąkliwość spoin powoduje przedostawanie się wilgoci do cegieł, posiadających większą porowatość, co w konsekwencji przyspiesza procesy destrukcyjne.

Widok uszkodzonych cegieł

Pojedyncze cegły o stopniu zniszczenia powierzchni przekraczającym 60% lub silnie zdeintegrowanej strukturze należy zastąpić ceglami o odpowiednich parametrach i wyglądzie- najlepiej stosując starą cegłę rozbiórkową licówkę o podobnych parametrach fizyko-mechanicznych, tym samym rozmiarze i kolorze. Mniejsze ubytki do wielkości około 60% powierzchni cegły należy uzupełnić zaprawą gotową imitującą ceramikę na bazie spoiw mineralnych np. **prod Remmers lub Optolith**. Jest to gotowa zaprawa do uzupełniania ubytków w cegle i kamieniu, o cechach fizycznych zgodnych z oryginałem. Zaprawa dostępna jest w wielu kolorach, można również zamawiać odcienie specjalnie dobrane do koloru cegieł danego obiektu. Jest to zaprawa mineralna wymagająca sezonowania, przez co najmniej 7 dni. W tym celu należy ją utrzymywać w stanie wilgotnym nie dopuszczając do wyschnięcia.

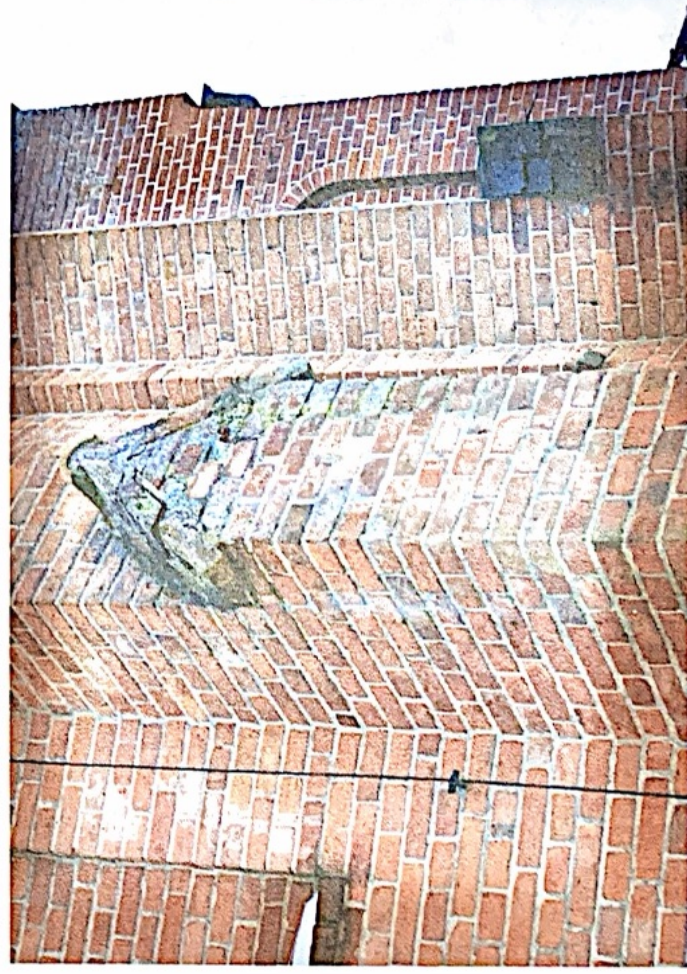
Poważnie zniszczone są wszystkie parapety, daszki, okapy i zwieńczenia przypór, po których s pływa woda, a także niektóre mury bezpośrednio pod i wokół tych elementów. Zwieńczenia części przypór rozwarstwiają się, cegły są obluzowane, często wypadają. Tam gdzie parapety i daszki nie naprawiano, a woda gromadziła się i s pływała po ścianie lub, co gorsza dostawała się pod parapet w strukturę muru, powstały w pierwszym przypadku czarne porośnięte glonami nacieki w drugim wysolenia w postaci białych otoczek na granicy strefy odparowywania wody. Nasiąknięte wodą cegły i spoiny przez wiele lat uległy zniszczeniu, złuszcza się,

są popękane. W podobnie złym stanie są betonowe czapki przykrywające schodki szczytu elewacji od prezbiterium.

Widok przykrycia schodkowej szkarpy

11. Przemurowanie niektórych partii ścian. W niektórych fragmentach wątku z powodu silnej dezintegracji i wypłukania spoiwa zaprawy murarskiej widoczne są wypadające cegły. Dotyczy to zwłaszcza przykryw schodkowych szkarp. W miejscach osłabionego wątku, podobnie jak w przypadku sterczyn, fragmenty muru należy rozebrać i ponownie wymurować na zaprawę trasową niskoalkaliczną jak w punkcie 5.

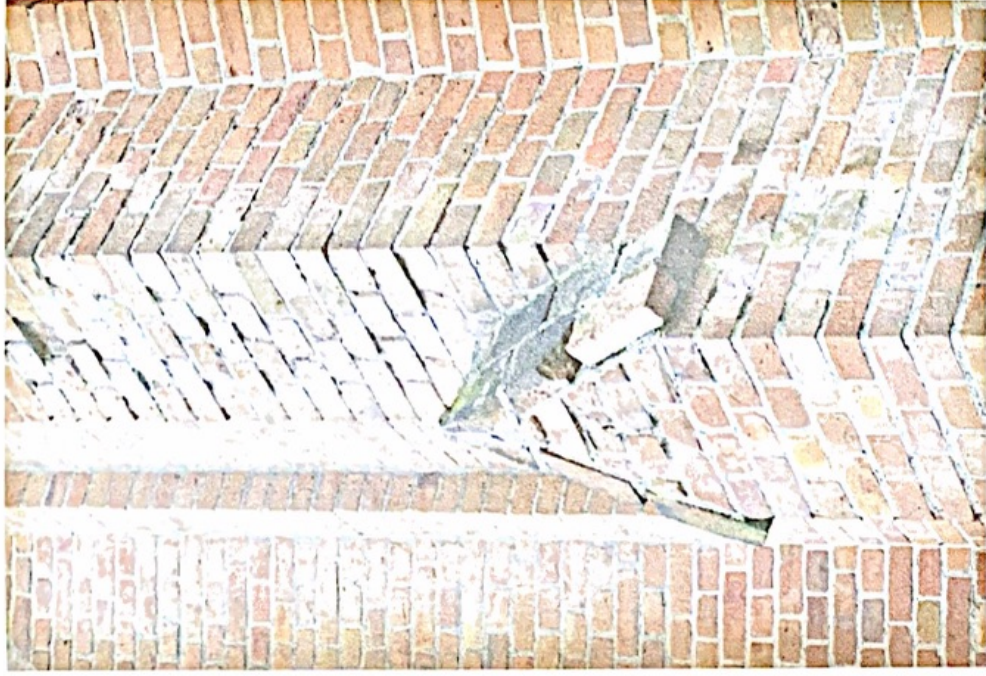
Widok zniszczeń na szkarpie wywołanych wypłukiwaniem soli

Zabieg przeprowadzić metodą migracji soli do rozszerzonego środowiska. Ponieważ przewidziane do odsolenia partie muru prawdopodobnie zawierają znaczne ilości soli konieczne będzie zastosowanie kompresów o dużej zdolności kumulacji wyekstrahowanych soli. Z tego względu należy użyć okłady odsalające z mieszaniny pulpy celulozowej, bentonitu i piasku szklarskiego w proporcjach wagowych 1:1:6. Przez cały czas trwania zabiegu obszar odsalany powinien być zadaszony i osłonięty, aby nie nastąpiło zamoczenie kompresów w przypadku wystąpienia opadów, jak również celem zabezpieczenia przed zbyt szybkim odparowaniem przy silnym nasłonecznieniu i wietrze. Po każdym zabiegu powinien być badany stopień odsolenia jak również to czy nie nastąpił wzrost

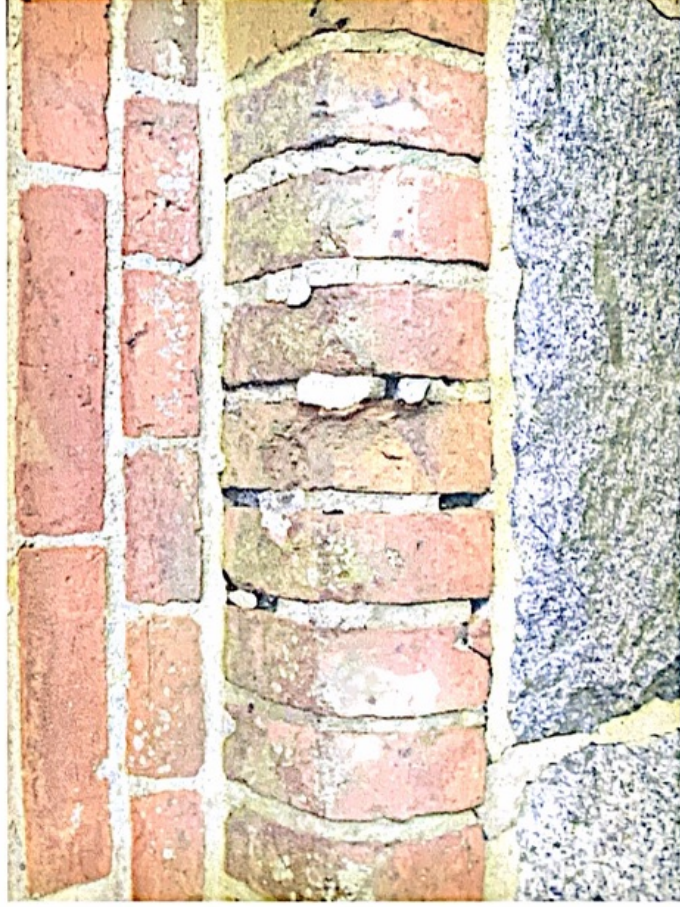
Widok porośniętej ceglanej pokrywy odsadzki cokołowej

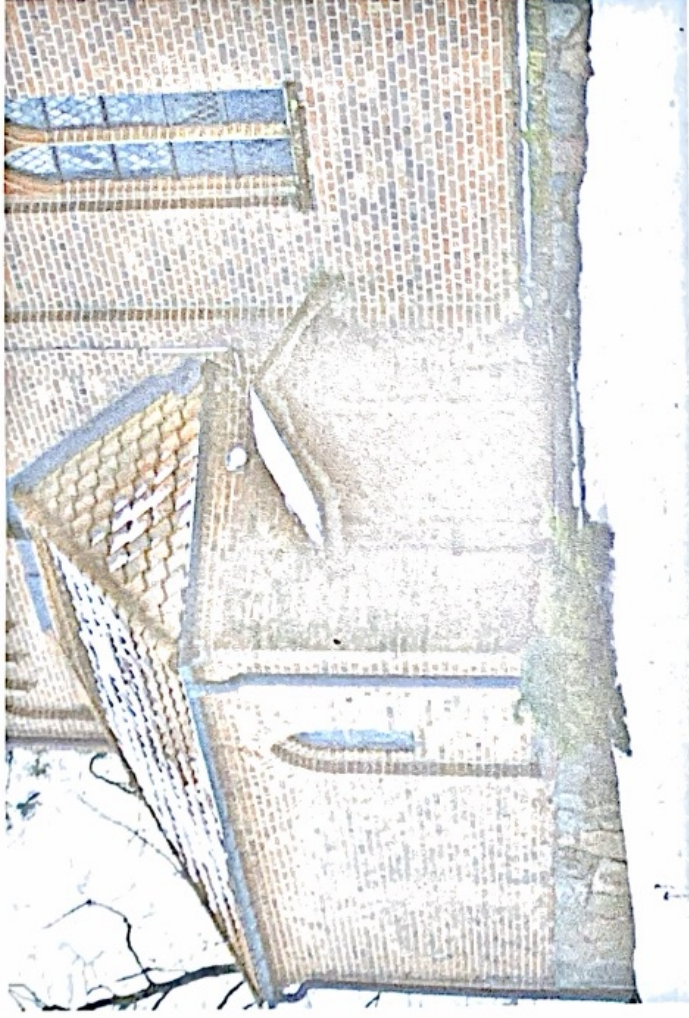
Gorzej zachowany jednak w dużo lepszym stanie jest ściana korpusu od północy zwłaszcza w miejscach intensywnego gromadzenia się wilgoci. W małym stopniu cegły i spoiny pokryte są czarnymi naważkami, znacznie więcej grubych powłok tworzą glony, we wcześniej opisywanych miejscach intensywnego gromadzenia się wilgoci: na parapetach, na ścianie frontowej po lewej stronie wieży, w narożniku wewnętrznym zakrętu i ściany północnej. Emisja pyłów przy ruchliwej drodze, głównie związków węgla, doprowadza do osadzania substancji smółkowatych na licach ścian. Po wielu latach powierzchnia

Widok fragmentu ściany północnej porośniętej glonami.

9. Dezynfekcja muru. Wszystkie miejsca wcześniejszego występowania mikroorganizmów i roślinności a szczególnie narażone na ich ponowny wzrost powinny być dwukrotnie zdezynfekowane preparatem **np. Algat prod. Altax**. Preparat nanosi się pędzlem lub przez natrysk.

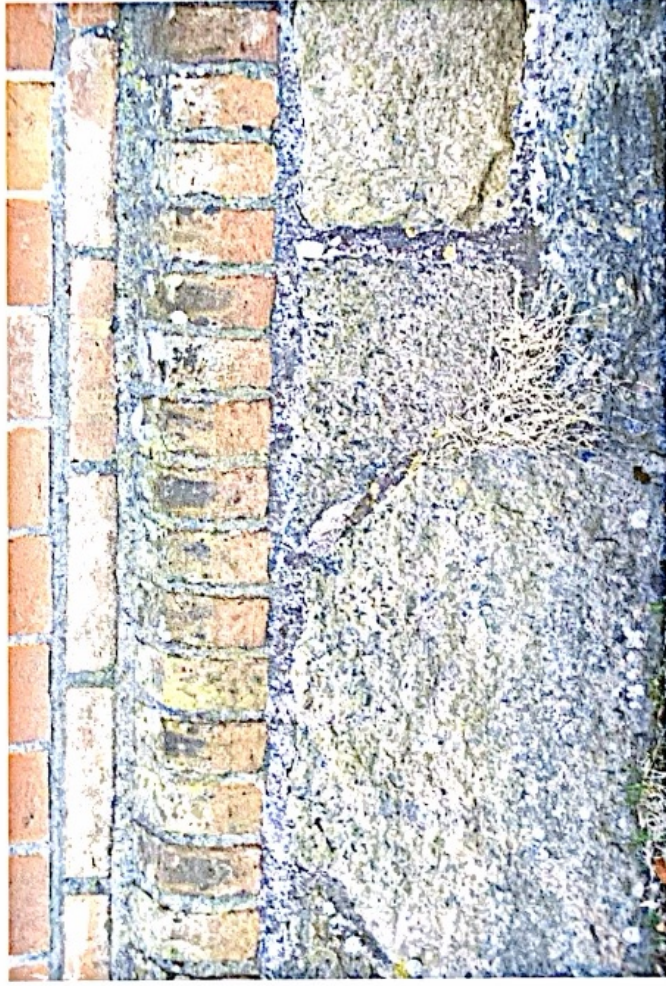
W dobrym stanie jest kamienny cokół. Kamienie są porośnięte glonami, mniej po stronie południowej, dość silnie od północy. Część spoin jest uszkodzona - popękana lub odspojona od wątku kamiennego.

Widok cokołu porośniętego glonami

1. Oczyszczyć spoiny z powłok farb metodami jak w przypadku tynków
2. Usunąć spoiny wypadające i miejscowo uszkodzone
3. Całość oczyścić metodą piaskowania, dobierając rodzaj ścierniwa i ciśnienie piaskowania tak, aby nie uszkadzać spoin.
4. Uzupełnić spoiny zaprawami gotowymi do kamieni np. prod Remmers, Optolith, Tubag.

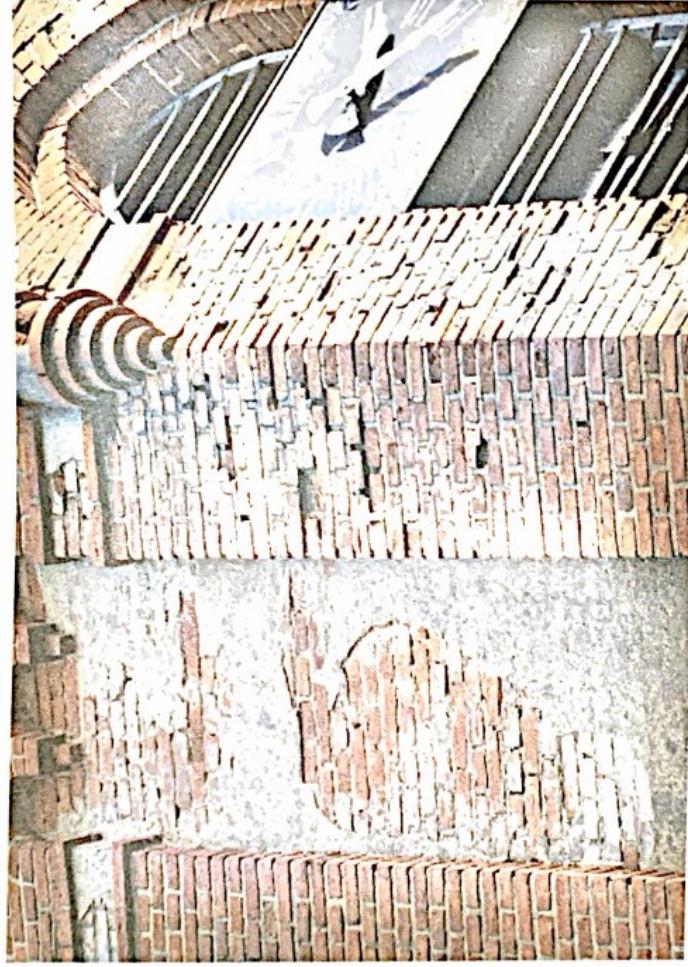
W złym stanie są wszystkie wyprawy tynkarskie. Tynki płatami sluszczają się, są brudne, pokryte nawarstwieniami i glonami. Na niektórych widać ciemne plamy i zacieki od wilgoci, oraz białe wykwitły soli.

Widok zniszczonego tynku na wieży.

1. Skucie zniszczonych tynków. Dotyczy to wypraw popękanych, odspajających się oraz takich, gdzie widoczne są zniszczenia wywołane zawilgoceniem i krystalizacją soli rozpuszczalnych.

8. Pokrycie odsłoniętych partii muru wyprawą tynkarską. Proponuje się założenie tynku mineralnego gotowego, na bazie trasy, w dwóch warstwach, o ostatecznej fakturze droбноziarnistej, z zapraw np. prod. Baumit, Mapeii, Remmers lub Keim. Pierwsza warstwa z zaprawy podkładowej, o dużym uziarnieniu do 3mm, druga wierzchnia warstwa o uziarnieniu do 0,2mm.

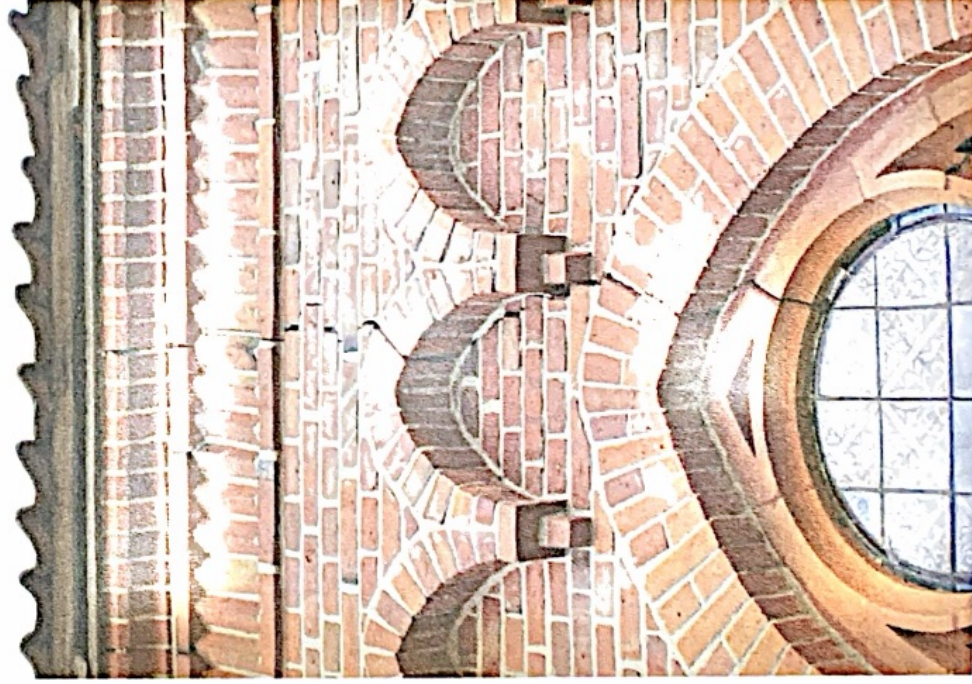
W kilku nadprożach okien mur pęka, zarysowania przechodzą do wnętrza. Nie są zbyt szerokie, nie widać przesunięć.

Widok pęknięcia w nadprożu okna

6. Wykonanie przeszycia spękań. Zastosować metodę spiralnych prętów typu Helifix ze stali austenitycznej. Użyć systemowych zapraw do wtapiania prętów.
