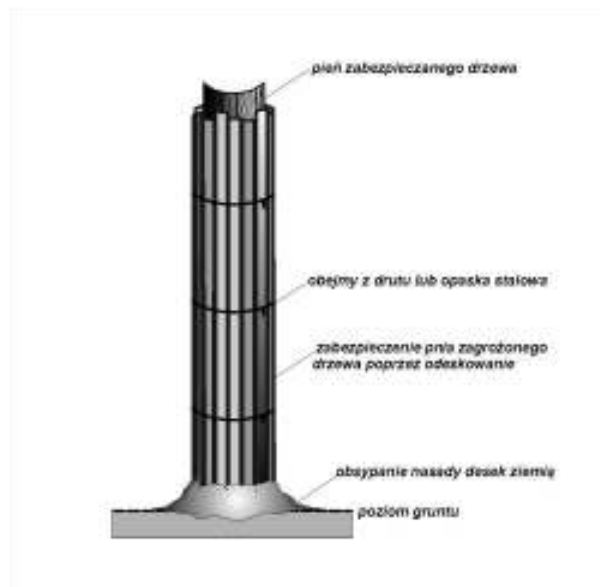
Rys. 1. Sposób zabezpieczania pnia przed uszkodzeniami.

Drzewa rosnące na terenie objętym inwestycją mogą być zagrożone uszkodzeniami w trakcie wykonywania robót budowlanych. Szczególnie drzewa o numerach 10 i 15, które są zlokalizowane w sąsiedztwie projektowanej drogi przeciwpożarowej należy zabezpieczyć w sposób wskazany na rys. 1 str.6. Wykopy w obrębie systemu korzeniowego drzew (zasięg korony) należy wykonywać ręcznie, z zachowaniem szczególnej ostrożności. Taki sposób wykonywania robót umożliwia zmniejszenie obszaru prac do minimum i chroni istniejącą glebę wokół drzewa przed ubijaniem.
