"REMONT KOŚCIOŁA P.W. ŚWIĘTEJ
MARII MAGDALENY W FRAĆCZKACH"

INWENTARYZACJA

PROGRAM PRAC KONSERWATORSKICH ELEWACJI KOŚCIOŁA P.W. ŚW MARII MAGDALENY

Aktualizacja programu prac konserwatorskich z 2007 roku

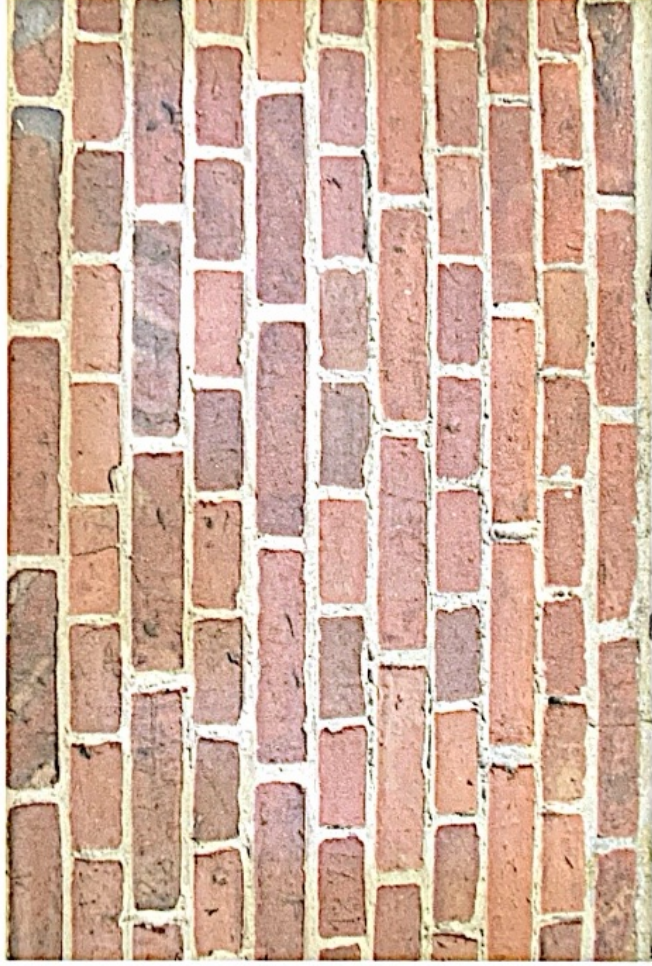
Wątek ceglany ścian korpusu nawowego, prezbiterium po za szkarpami oraz dolna połowa wieży jest ogólnie w stanie dobrym. Przypuszczalnie wynika to z usytuowania obiektu. Kościół wzniesiono na dość dużym pagórku narażając jego najwyższe partie na działanie silnych wiatrów. Do budowy zabytku użyto w większości dobrze wypalonych cegieł, sterczyny nawet wykonano z cegieł klinkierowych, jednak nie zdołały się oprzeć niszczącym warunkom atmosferycznym. W nielicznych miejscach widoczne są cegły zlasowane – kruszące się i osypujące. W najlepszej kondycji są cegły na ścianie korpusu od południa. Tu też najmniej jest detali i elementów architektonicznych ułatwiających dostawanie się wody w strukturę muru przez zniszczenia. Spoiny są ogólnie dobrze zachowane, po za miejscami wcześniej opisanymi – w okolicach zniszczonych parapetów i odsadzki cokołowej.

Fragment ściany po stronie południowej

Zniszczone partie tynków należy usunąć, wykonać nowe, w trakcie prac zbadać pod kątem występowania powłok malarskich /prawdopodobnie nie były malowane/. Wątek ceglany należy poddać konserwacji- oczyścić, wzmocnić i uzupełnić ubytki nawiązując formą uzupełnień do oryginalnej faktury cegieł i zapraw w spoinach.
