MAPA SYTUACYJNO-WYSOKOŚCIOWA  
SKALA 1:500

USŁUGI PROJEKTOWE - Kaper Zbigniew		ul. Piłsudskiego 18/7 10-002 Olsztyn
Nazwa i adres obiektu:	Budowa chodnika wraz z miejscami parkingowymi, oraz budowa żaluzji i zagospodarowanie terenu w centrum miejscowości Dywity	
PLAN SYTUACYJNY - OZNAKOWANIE		
Projektował: Zbigniew Kaper		Skala 1:500
Data: wrzesień 2010r.		Nr rys. 4

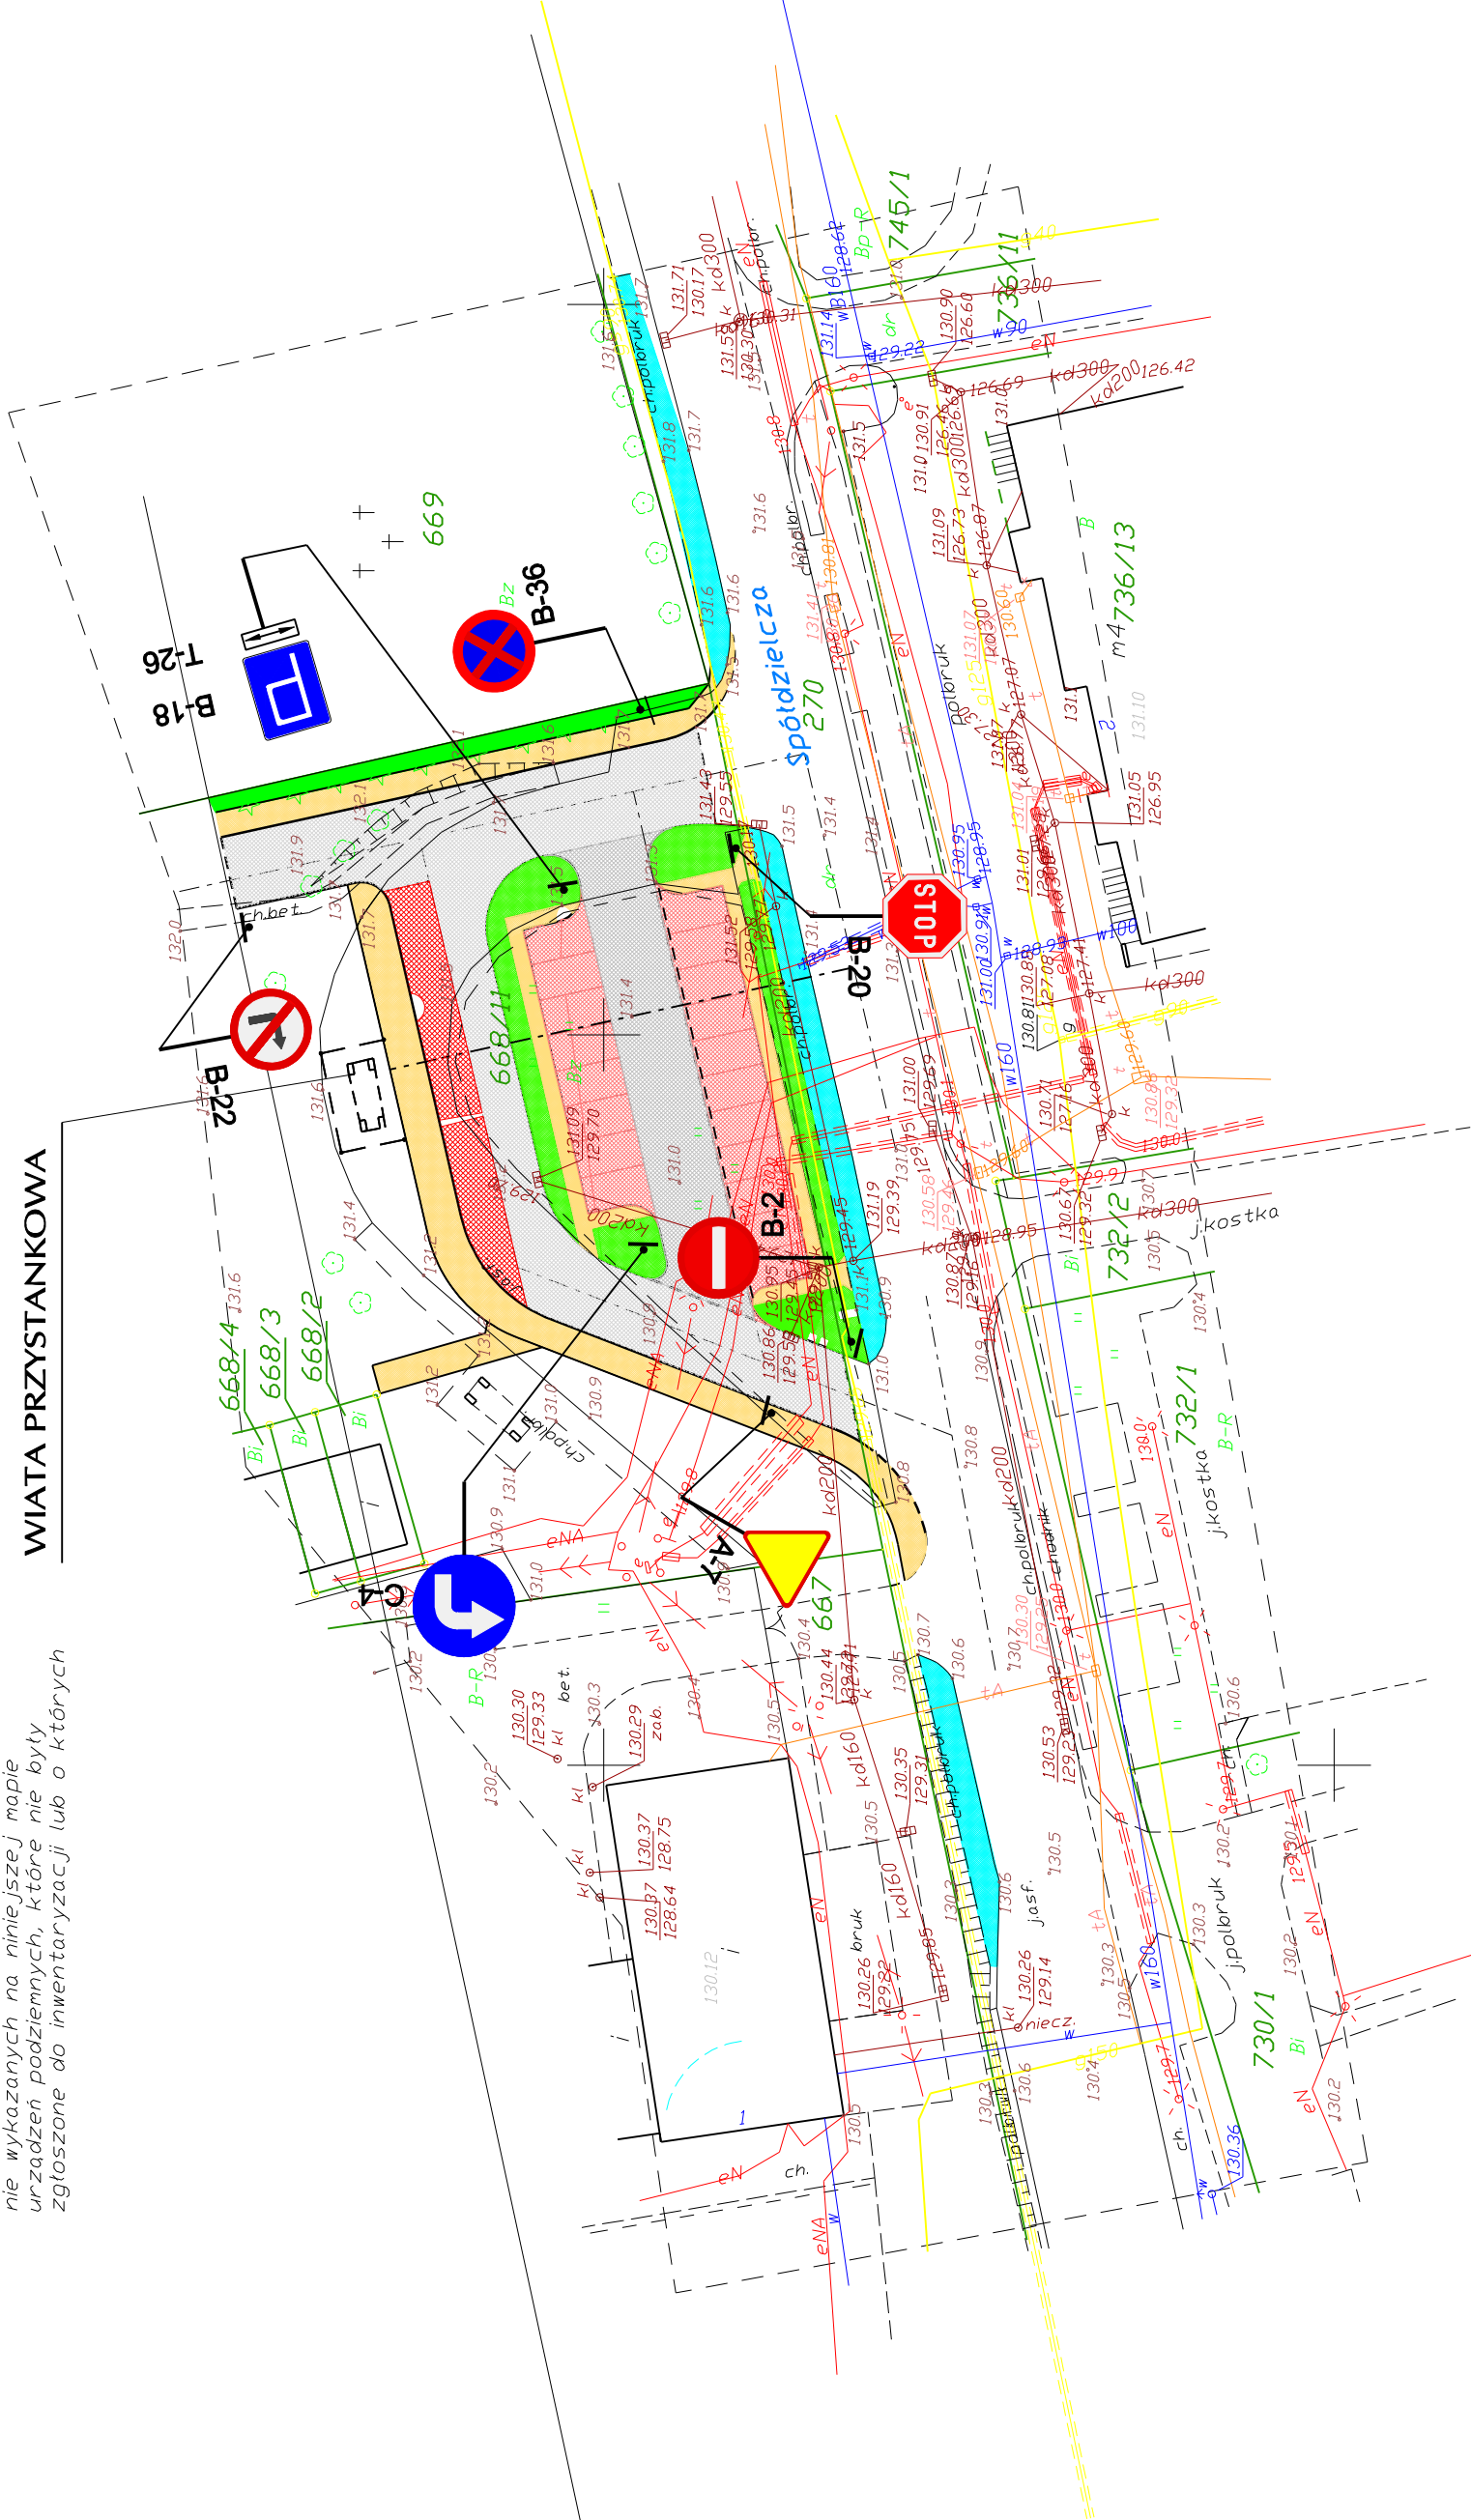
### WIATA PRZYSTANKOWA
