SCHEMAT STUDNI REWIZYJNEJ BETONOWEJ Ø 1200 NA ISTNIEJĄCYM KANALE

PROJEKTOWANIE - NADZORY „PRO-NAD” BOHDAN NIECIECKI 11-015 OLSZTYNEK UL. KOLEJOWA 3/24 TEL. KOM. 601 200 679	
Adres inwestycji:		OBRĘB 5 DYWITY UL. KWIATOWA GMINA DYWITY	
Inwestor:		GMINA DYWITY UL. OLSZTYŃSKA 32; 11-001 DYWITY	
			Tytuł Projektu: PRZEBUDOWA UL. KWIATOWEJ W DYWITACH W GMINIE DYWITY
SANTARNA	Projektant:	mgr Inż. Katarzyna Klepando Upr. nr WAM/0143/PWOS/13	
Data:		Tytuł rysunku:	
styczeń 2019		Studnia rewizyjna na istniejącym kanale	
Skala:		Nr. rys.:	
1:500		S5

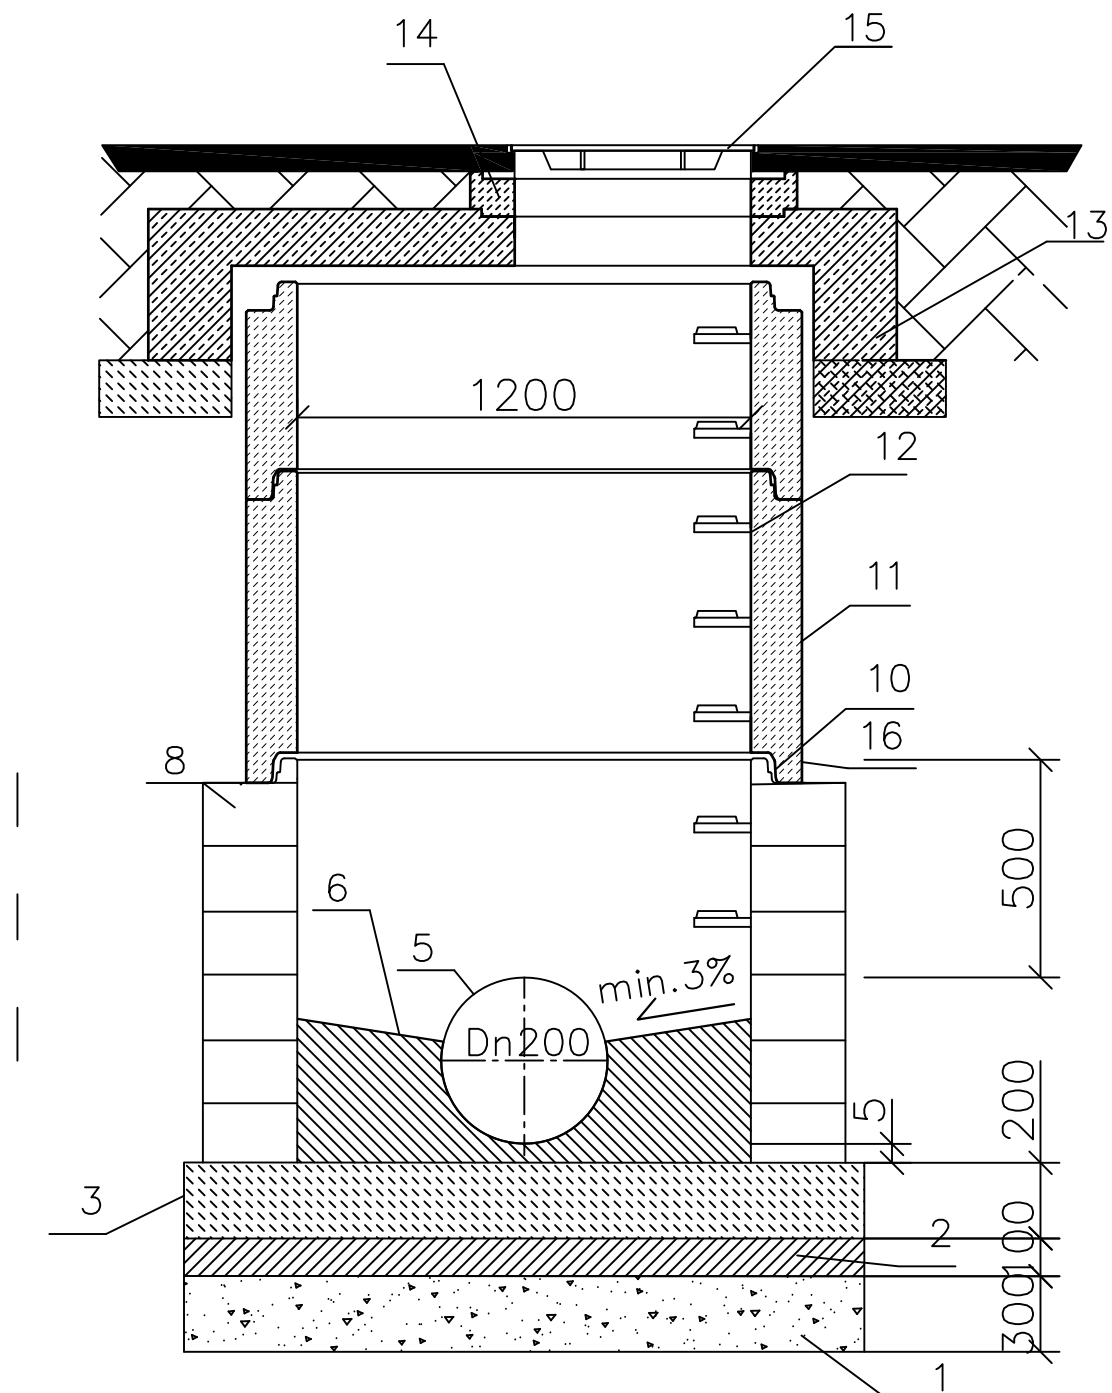
1. Podsypka piaskowa
2. Spód studni wylewany "na mokro" na budowie Chuby beton C8/10
3. Płyta fundamentowa z betonu C12/15
4. Uszczelka gumowa/elastyczna
5. Wybudowany kanał
6. Wylewana kineta studni z betonu C35/45
7. Istniejący kanał rozkuć po wykonaniu kinety
8. Cegła kanalizacyjna lub bloczki trapezowe na zaprawie uszczelniającej
10. Połączenie elementów studni przy pomocy uszczelki gumowej i pasty poślizgowej
11. Kręgi betonowe wibroprasowane.
12. Szerokie (podwójne) szczelne złączowe w kolorze żółtym, montowane w zakładzie prefabrykacji.
- Układ stopni drabinkowy, w rozstawie

13. Pokrywa odciążająca wykonana z betonu SCC jako monolityczny odlew w kształcie pierścieni odciążającego i pokrywy
 14. Pierścienie regulacyjne betonowe lub tworzywowe.
 15. Właz żeliwny
 16. Opcjonalna izolacja elementów betonowych
- Elementy betonowe wykonane w oparciu o normę PN-EN 1917:2004. Klasa betonu C40/50, wodoszczelność W10, mrozoodporność F150, nasiąkliwość do 5%.
